**Regione Piemonte**  
**Provincia del Verbano Cusio Ossola**  
**Comune di Formazza**  
**Cava di serizzo BORT Sopra Foppiano**

**DOMO GRANITI s.r.l.**

EVENTO DI DISSESTO DELLA PARETE NORD DEL FRONTE DI CAVA  
ADEMPIMENTO: PROVVEDIMENTO DI SICUREZZA ART. 674 DEL D.P.R. 128/59  
PROT. N. 6835/2022 DEL 22.06.2022  
DIFFIDA PROT. 8130 DEL 22/07/2022 ART. 671 DEL D.P.R. 128/59 –  
VERBALE ACCERTAMENTO E PRESCRIZIONE PROT. 129/A1906A DEL 09/01/2023  
SETTORE POLIZIA MINERARIA, CAVE E MINIERE DELLA REGIONE PIEMONTE

**STATO AVANZAMENTO INDAGINI**  
**DEL FRONTE NORD DI CAVA**  
**RISULTATI E PROPOSTA DI INTERVENTO - 2**

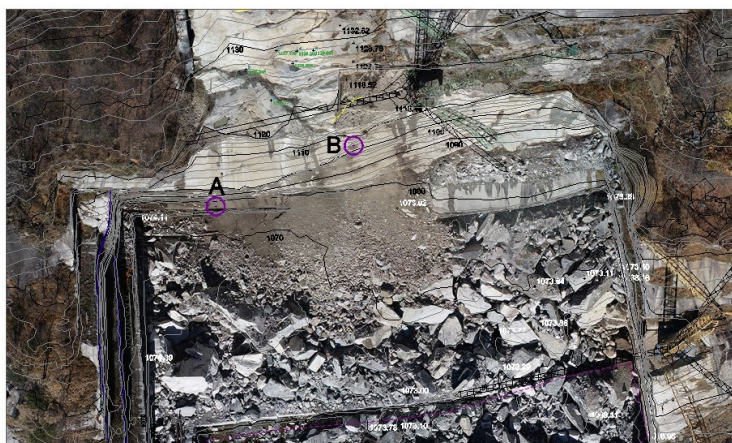
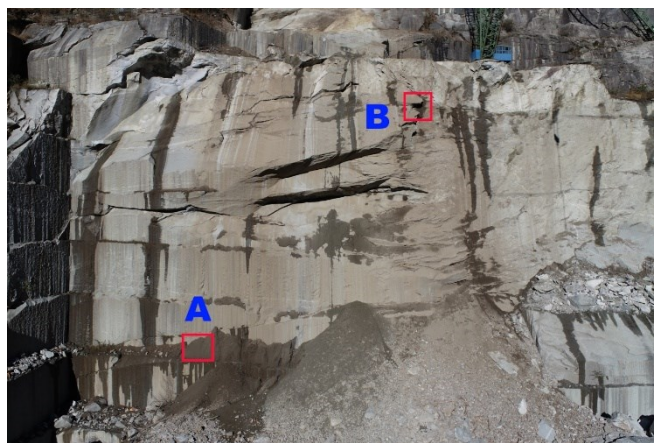
*In particolare, con la presente si allegano due immagini che chiariscono direttamente sulla ripresa fotografica del fronte la posizione dei due punti (A e B), descritti nel report suddetto, rispetto ai quali si è registrato un minimo spostamento in avvicinamento (-1,5 mm), superando la precisione strumentale.*

*Si propone uno stralcio del rilievo topografico sul quale sono stati posizionati in modo rigoroso i punti A e B mediante le coordinate riportate nel report di monitoraggio ed una seconda immagine, indicativa ma corretta, corrispondente ad una ripresa frontale da drone da cui si evince in modo chiaro che i movimenti registrati corrispondono:*

- *punto A cumulo di terra depositato alla base della parete evidentemente dilavato dallo scorrimento di acque superficiali;*
- *punto B placca di roccia disarticolata appoggiata in parete che sarà oggetto di adeguato intervento di disaggio manuale da parte di rocciatori abilitati, attualmente in fase di predisposizione, per la pulizia superficiale dell'intera parete del fronte preliminare alla ripresa delle lavorazioni sul piazzale sottostante.*

Nel mese di novembre è stato infine possibile eseguire una prima ispezione in parete da parte di rocciatori abilitati per il controllo e l'eventuale disgaggio manuale di piccole porzioni o placche di roccia instabili. L'intervento che si estende a tutta la superficie della parete si è inizialmente concentrato con particolare attenzione alla placca di roccia disarticolata, presente al centro del fronte (punto B dell'immagine a pag. 5), che rappresenta l'unico elemento critico in cui è stato registrato un minimo movimento (circa 1,5 mm) con il monitoraggio interferometrico radar,

riscontrato mediante il confronto dei risultati delle due campagne di misura eseguite a maggio e ad agosto 2023. La placca di dimensioni metriche è stata disgiunta manualmente dai rocciatori.

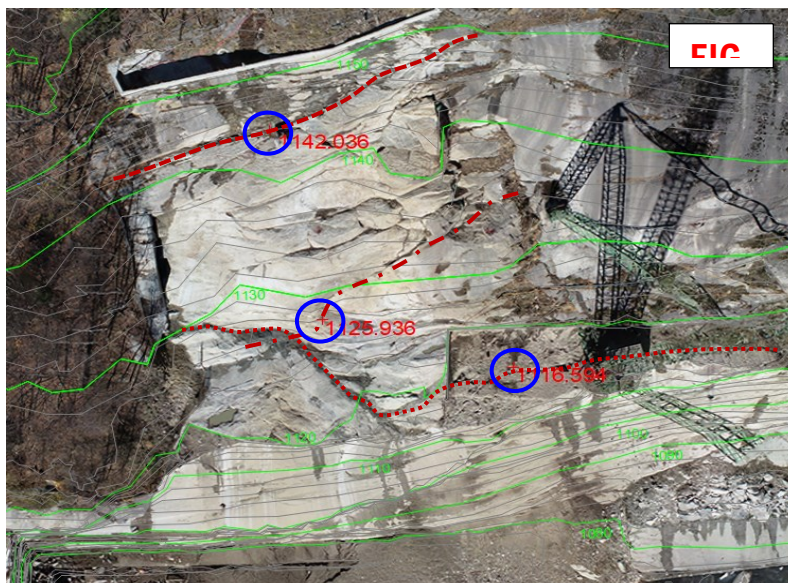
*Nel mese di ottobre u.s. è stato infine attivato il sistema di monitoraggio estensimetrico in continuo sulle tre fratture principali emergenti oltre il ciglio di cava a seguito dell'asportazione della coltre di copertura naturale presente.*

*Il sistema, in questa prima fase in assenza di uno storico, esegue una misura ogni 30 min. I valori fino ad ora ottenuti confermano la stabilità della porzione di ammasso roccioso delimitata dalle fratture suddette che definiscono i tre “blocchi” individuati e verificati in condizioni di stabilità con le analisi agli elementi finiti.*

*Si registra un comportamento delle fratture di tipo geologico, ovvero una normale deformazione in risposta dell'andamento della temperatura che determina un trend di apertura/chiusura dei giunti con spostamenti dell'ordine di 0,5÷2 decimi di millimetro.*

*In particolare, tale comportamento è riconoscibile soprattutto nei primi 15 giorni del mese di ottobre, caratterizzati da temperature diurne oltre le medie stagionali, considerando che il versante è esposto in modo favorevole.*

*Dal 20 ottobre in poi con l'abbassamento delle temperature si registrano invece oscillazioni minime con un normale trend in apertura delle fratture per contrazione dell'ammasso roccioso, dell'ordine di 2,0÷5,0 decimi di millimetro.*

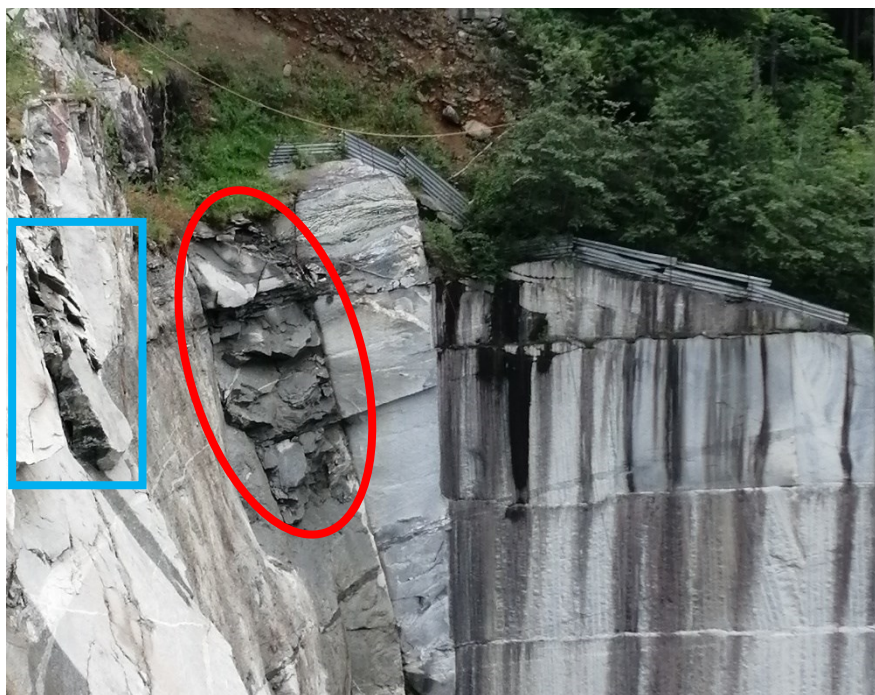
Nel corso dell'indagine diretta è invece emersa la potenziale instabilità di una massa di roccia presente nell'angolo Est della parete, che non evidenzia alcun movimento rispetto ai dati di monitoraggio, ma da un controllo ravvicinato appare, in parte staccata dalla parete principale e nel complesso disarticolata e attraversata da numerose fratture con giacitura a franapoggio.

RIPRESA FOTOGRAFICA (PRECEDENTE ALL'INTERVENTO DEI ROCCIA TORI): SI EVIDENZIA IN COLORE ROSSO LA PORZIONE DISARTICOLATA PRESENTE NELL'ANGOLO EST DEL FRONTE CHE DEVE ESSERE DISGAGGIATA E CON COLORE AZZURRO LA PLACCA INSTABILE CHE È STATA DISGAGGIATA MANUALMENTE.

Si è pertanto valutato di eseguirne la completa asportazione mediante l'impiego di piccole cariche di esplosivo.

Dalle misure eseguite dalla nuvola di punti del modello topografico tridimensionale si ottiene una volumetria complessiva pari a 65÷70 mc circa.

L'intervento, che sarà eseguito dalla ditta specializzata PERFOR s.r.l., prevede la perforazione manuale a partire dalla porzione sommitale con caricamento di cartucce di dinamite ( $\varnothing = 25$  mm) in fori collegati con miccia detonante ed innesco con detonatori elettrici.

In funzione dell'esito del primo sparo si procederà eventualmente al posizionamento di ulteriori piccole cariche fino ad ottenere il completo disgaggio della porzione fratturata.

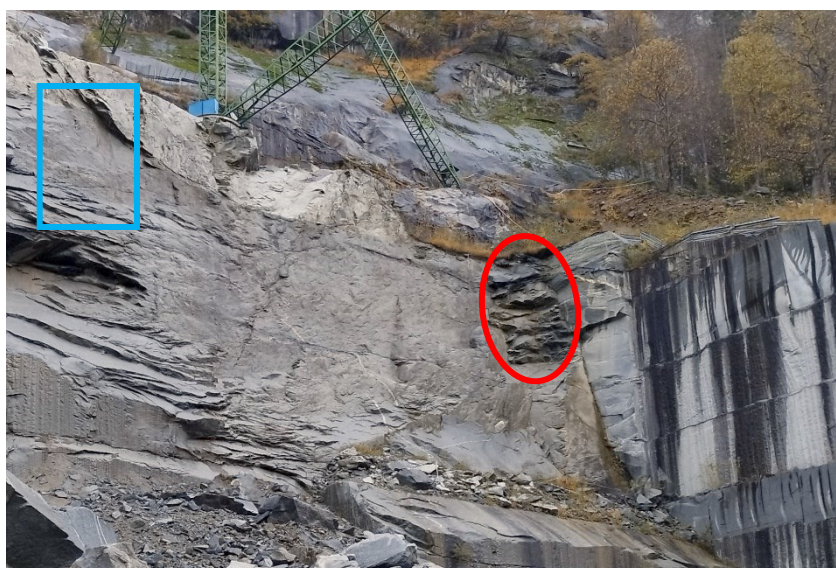
RIPRESA FOTOGRAFICA (SUCCESSIVA AL PRIMO INTERVENTO DEI ROCCIA TORI): SI EVIDENZIA IN COLORE ROSSO LA PORZIONE DISARTICOLATA PRESENTE NELL'ANGOLO EST DEL FRONTE CHE DEVE ESSERE DISGAGGIATA E CON COLORE AZZURRO LA POSIZIONE DELLA PLACCA INSTABILE CHE È STATA DISGAGGIATA MANUALMENTE.
