**Regione Piemonte
Provincia del Verbano Cusio Ossola
Comune di Formazza
Cava di serizzo BORT Sopra Foppiano**

EVENTO DI DISSESTO DELLA PARETE NORD DEL FRONTE DI CAVA
ADEMPIMENTO: PROVVEDIMENTO DI SICUREZZA ART. 674 DEL D.P.R. 128/59
PROT. N. 6835/2022 DEL 22.06.2022
DIFFIDA PROT. 8130 DEL 22/07/2022 ART. 671 DEL D.P.R. 128/59 –
VERBALE ACCERTAMENTO E PRESCRIZIONE PROT. 129/A1906A DEL 09/01/2023
SETTORE POLIZIA MINERARIA, CAVE E MINIERE DELLA REGIONE PIEMONTE

**STATO AVANZAMENTO INDAGINI
DEL FRONTE NORD DI CAVA
RISULTATI E PROPOSTA DI INTERVENTO**

Luglio 2023

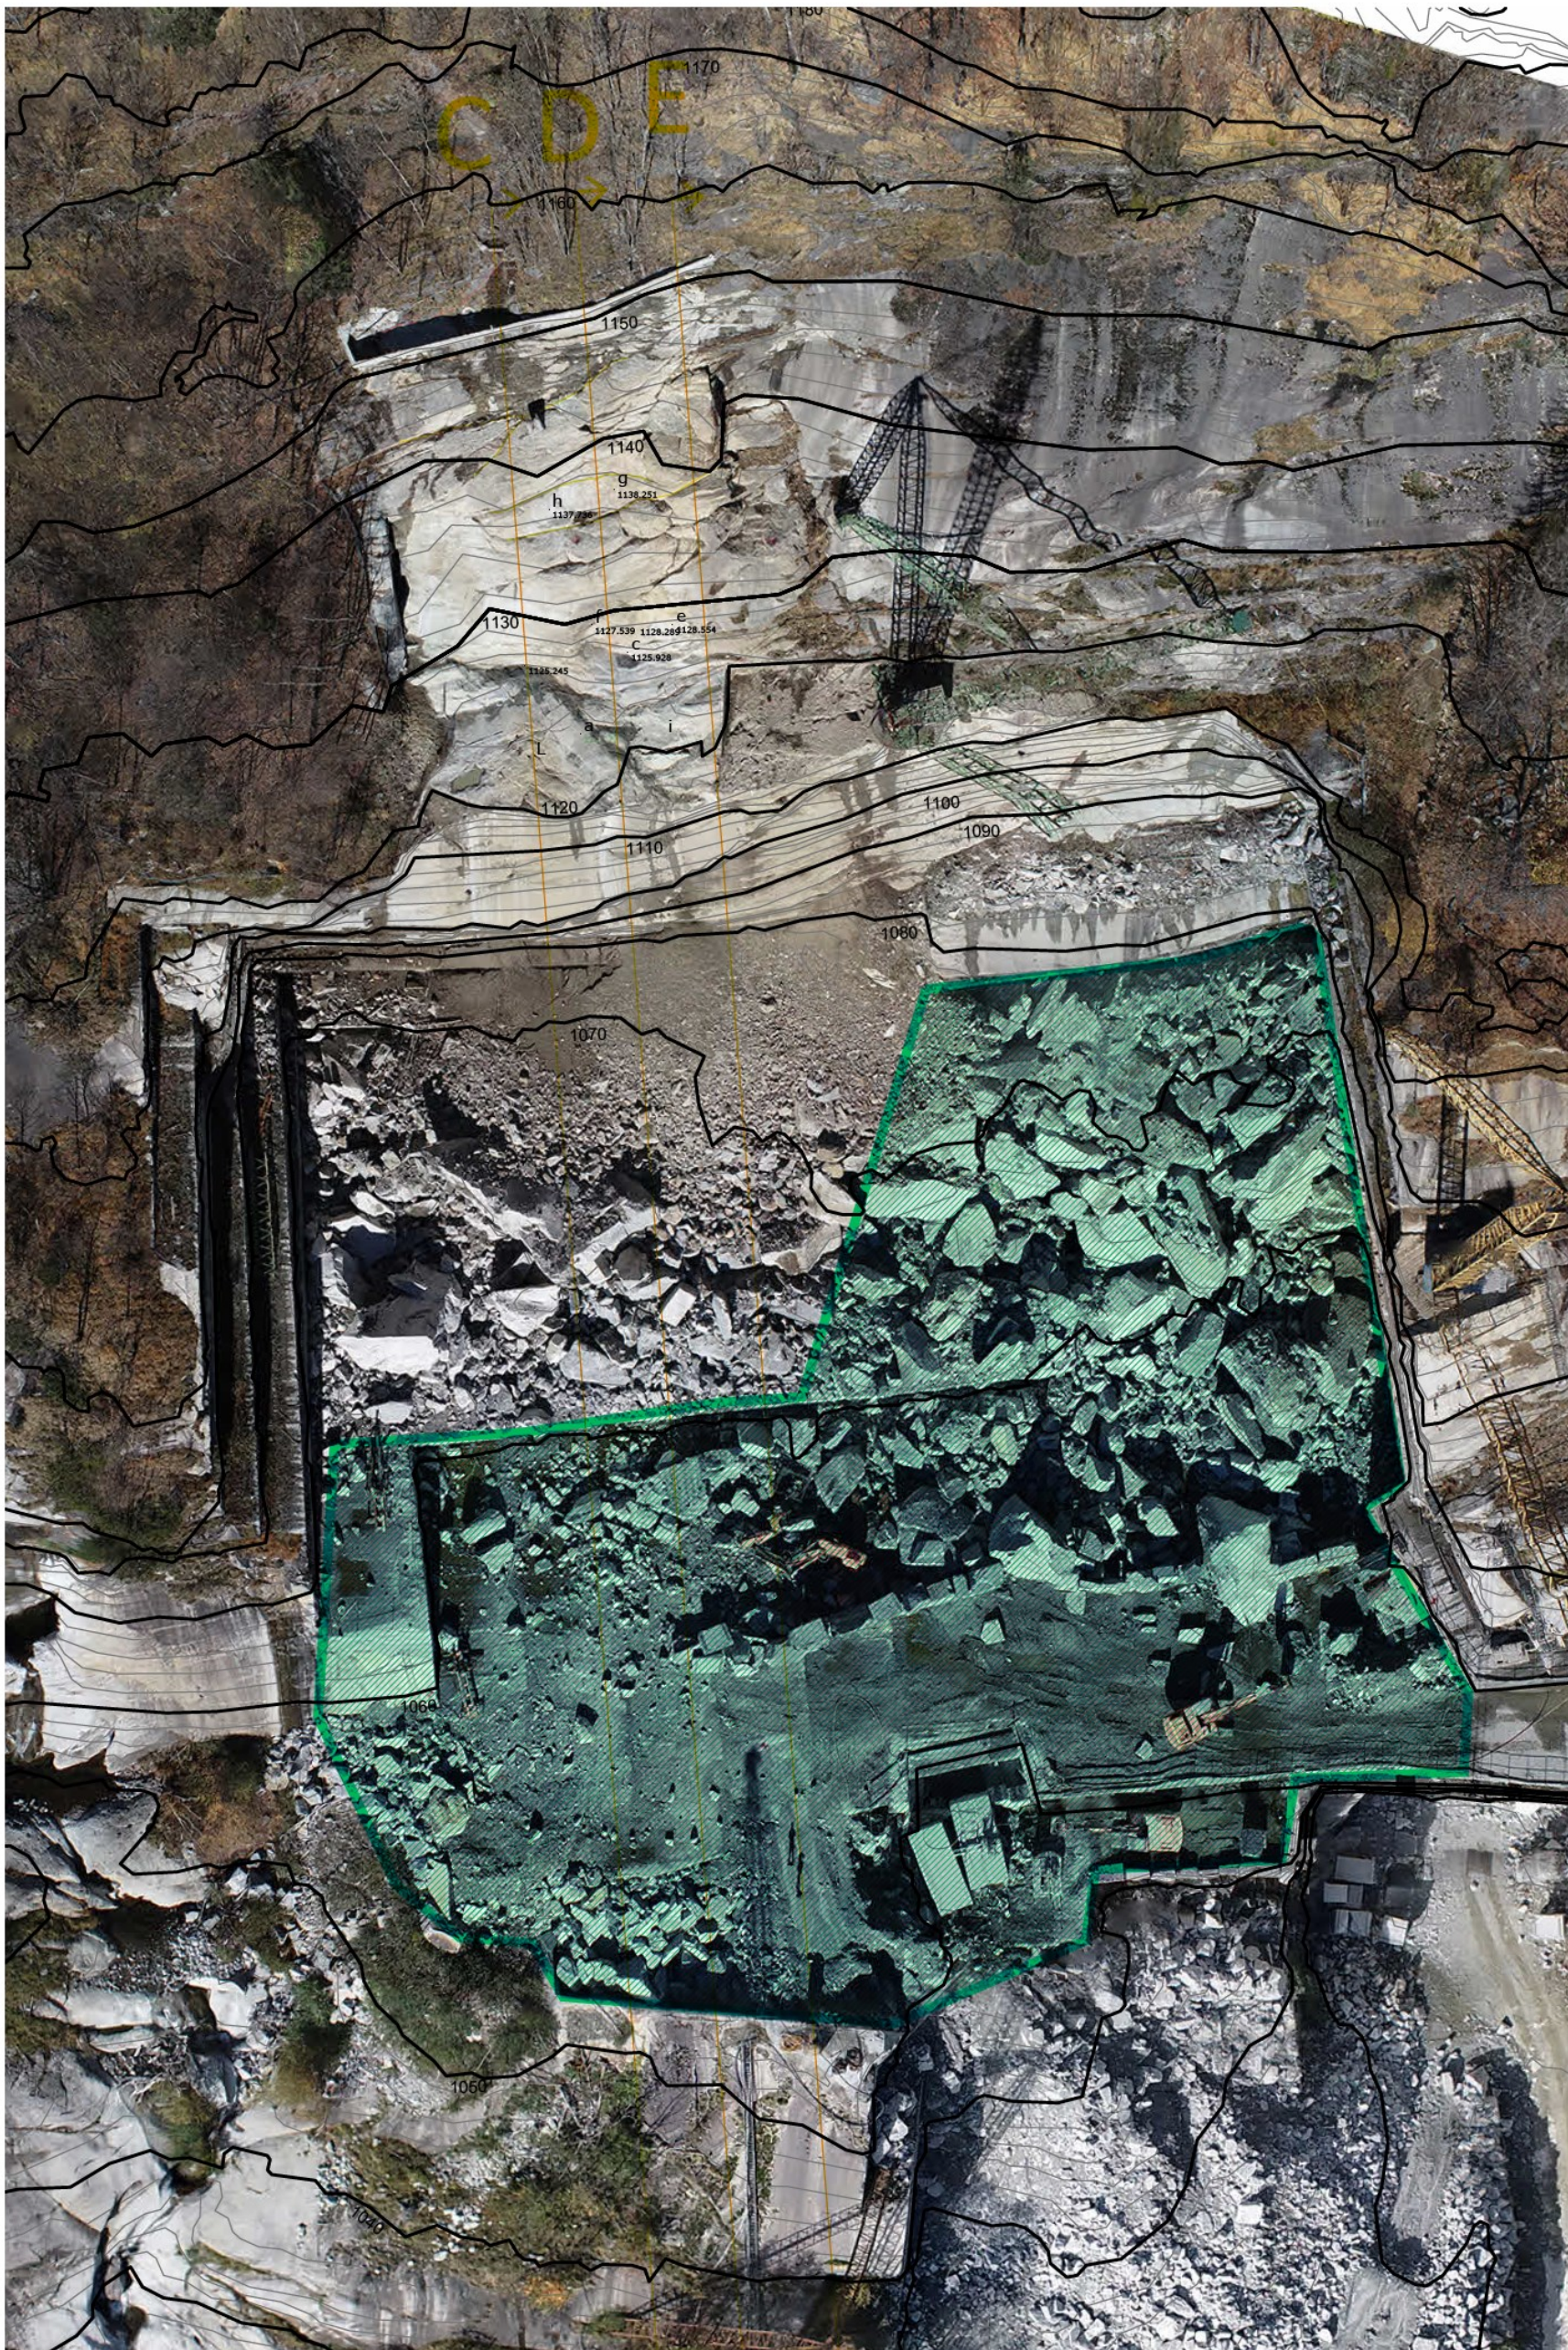
IMMAGINE ESTRATTA DAL RILIEVO AEROFOTOGRAMMETRICO DATATO NOVEMBRE 2022 SU CUI SI EVIDENZIA L'AREA DI PIAZZALE PER IL RECUPERO DEL MATERIALE CROLLATO E DELLA BANCATA STACCATA PRESENTE NEL SETTORE OVEST (SINISTRA).

1. una prima fase che prevede l'immediata ripresa dell'attività sul piazzale principale limitata al recupero parziale del materiale crollato e della bancata già staccata presente sul lato Ovest dello stesso mediante una autorizzazione temporanea per la lavorazione dei massi giacenti su piazzale;
2. una seconda fase che prevede la ripresa dell'attività estrattiva ordinaria sulla base di una variante al precedente piano di coltivazione che sarà oggetto di nuova istanza di autorizzazione.

- 5) richiesta di rilascio della specifica attestazione ai sensi dell'art. 296 del D.P.R. 128/59 per il quantitativo di esplosivo necessario per l'immediato recupero del materiale crollato “giacente sul piazzale di cava alla base del fronte Nord” per un periodo di circa 8 mesi dal rilascio dell'autorizzazione, considerando la quantità di materiale presente, la sospensione per le festività di fine anno e il prossimo periodo invernale. Per una precisa indicazione dell'area di intervento per il recupero del materiale crollato e di quello già staccato dal fronte si fa riferimento ai settori indicati nell'estratto del rilievo fotogrammetrico di seguito allegato;
