**Regione Piemonte**  
**Provincia del Verbano Cusio Ossola**  
**Comune di Formazza**  
**Cava di serizzo BORT Sopra Foppiano**

EVENTO DI DISSESTO DELLA PARETE NORD DEL FRONTE DI CAVA  
ADEMPIMENTO: PROVVEDIMENTO DI SICUREZZA ART. 674 DEL D.P.R. 128/59  
PROT. N. 6835/2022 DEL 22.06.2022  
DIFFIDA PROT. 8130 DEL 22/07/2022 ART. 671 DEL D.P.R. 128/59 –  
VERBALE ACCERTAMENTO E PRESCRIZIONE PROT. 129/A1906A DEL 09/01/2023  
SETTORE POLIZIA MINERARIA, CAVE E MINIERE DELLA REGIONE PIEMONTE

**STATO AVANZAMENTO INDAGINI**  
**DEL FRONTE NORD DI CAVA**  
**MONITORAGGIO ESTENSIMETRICO**

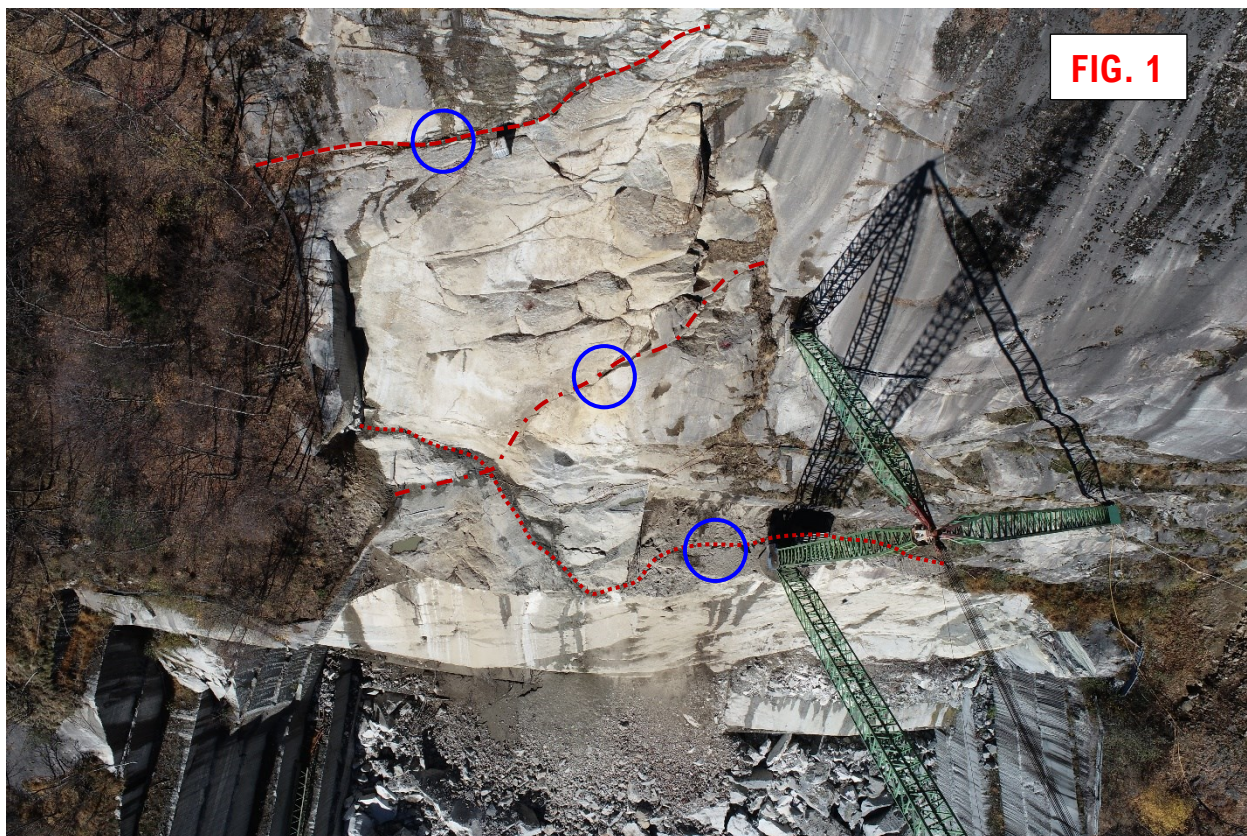
Nella Fig. 1 si riporta, sulla ripresa da drone del versante oggetto di scopertura, l'andamento delle fratture principali e l'indicazione di massima del punto di posizionamento degli fessurimetri/trasduttori elettrici. Dopo l'installazione sul terreno sarà eseguita una misura topografica di precisione per individuare correttamente la posizione degli strumenti.

Le tracce dei giunti individuate corrispondono a quelle dei piani di frattura riprodotti nelle ricostruzioni 3D dei modelli topografici del versante, ottenuti dalla nuvola densa di punti delle riprese aerofotogrammetriche da drone, grazie alle quali è stato possibile misurare le giaciture medie dei giunti stessi e confrontarle con quelle delle fratture/faglie visibili sulle pareti laterali (vedi Fig. 2 – Ante e post evento di dissesto). L'andamento e l'estensione in profondità dei tre piani di discontinuità sono stati parzialmente confermati anche dai dati ottenuti dalle perforazioni esplorative ispezionate con telecamera. In questo caso, rispetto alla ricostruzione perfettamente geometrica planare dei giunti la correlazione è parziale in quanto il reale andamento dei giunti è verosimilmente ondulato in quanto si tratta di faglie listriche.

I tre fessurimetri/trasduttori elettrici saranno quindi collocati in corrispondenza delle fratture più significative che individuano la base dei tre blocchi principali che sono stati definiti dai dati di terreno e dalla modellazione tridimensionale del versante, verificati con analisi numeriche agli elementi finiti.

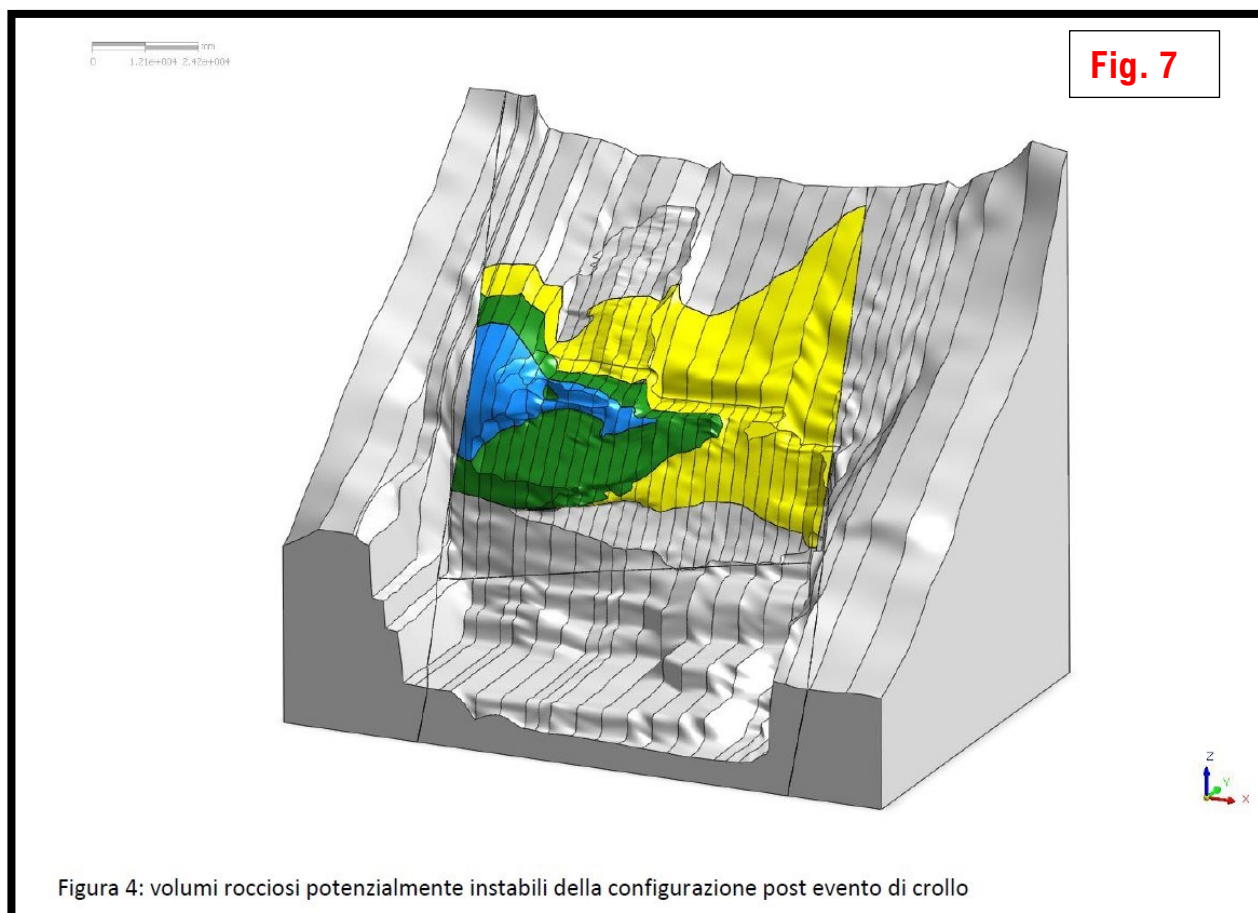
Si riportano per completezza dei dati anche le immagini salienti dell'elaborazioni 3D, già trasmesse in precedenza, rispetto alle quali sono inoltre stati definiti i limiti in profondità dei tre blocchi (Fig. 7), potenzialmente instabili, ottenuti dalla modellazione del versante roccioso rispetto ai quali sono state elaborate le analisi numeriche agli elementi finiti in campo non lineare per le verifiche di stabilità della configurazione post evento della parete, che hanno dato risultati favorevoli (Fig. 3 – 4 a/b/c – 5 a/b – 6 a/b) rispetto ai dati ottenuti, con il medesimo approccio, mediante back-analysis del modello 3D della configurazione ante crollo, considerata in condizioni di equilibrio limite con fattore di sicurezza unitario (incipiente collasso).
