**Regione Piemonte
Provincia del Verbano Cusio Ossola
Comune di Formazza
Cava di serizzo BORT Sopra Foppiano**

EVENTO DI DISSESTO DELLA PARETE NORD DEL FRONTE DI CAVA
ADEMPIMENTO: PROVVEDIMENTO DI SICUREZZA ART. 674 DEL D.P.R. 128/59
PROT. N. 6835/2022 DEL 22.06.2022
DIFFIDA PROT. 8130 DEL 22/07/2022 ART. 671 DEL D.P.R. 128/59 –
VERBALE ACCERTAMENTO E PRESCRIZIONE PROT. 129/A1906A DEL 09/01/2023
SETTORE POLIZIA MINERARIA, CAVE E MINIERE DELLA REGIONE PIEMONTE

**STATO AVANZAMENTO INDAGINI
DEL FRONTE NORD DI CAVA
MONITORAGGIO ESTENSIMETRICO
DATI OTTOBRE-NOVEMBRE 2023**

Novembre 2023

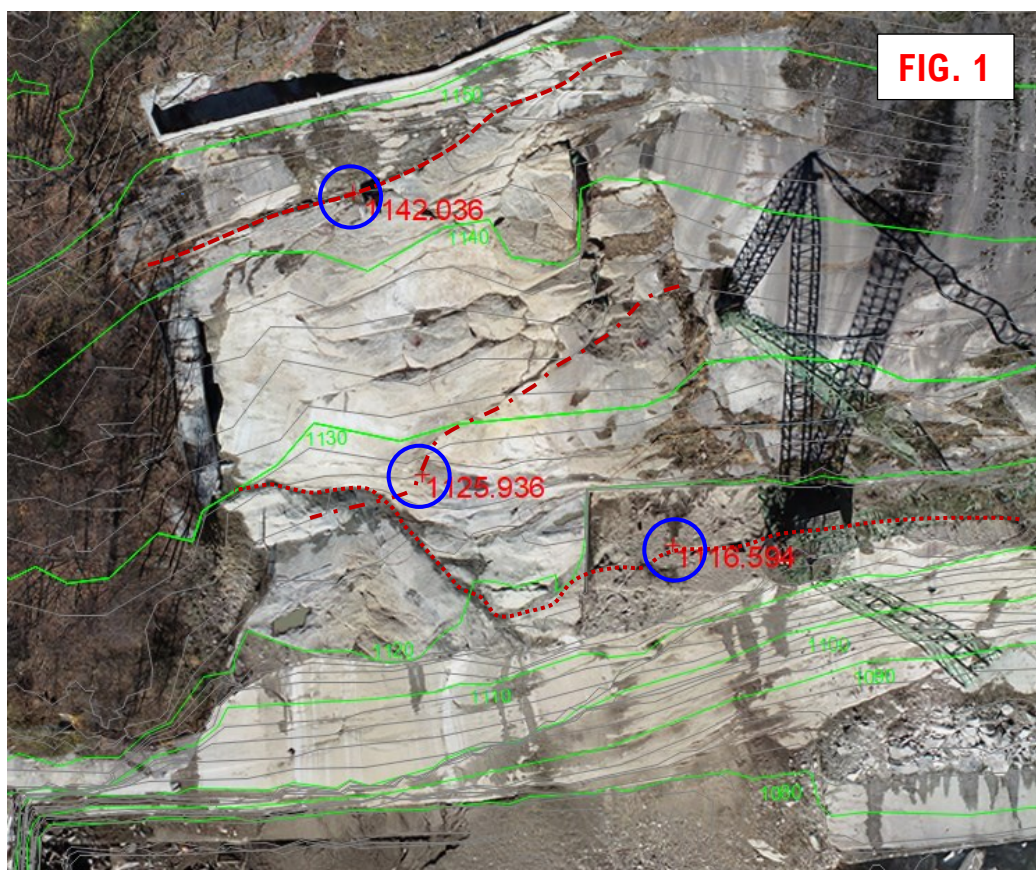
Si allegano di seguito i report del primo mese di misure (dal 5 ottobre 2023) ottenute dai tre fessurimetri elettrici (punti quotati GPS nell'immagine) posizionati in corrispondenza delle tre fratture principali le cui tracce sono evidenziate nell'immagine seguente (ortofoto con rilievo piano altimetrico), riscontrate nella posizione sommitale del fronte, che sono emerse a seguito dell'asportazione della coltre di copertura naturale presente.

I valori fino ad ora ottenuti confermano la stabilità della porzione di ammasso roccioso delimitata dalle fratture suddette che definiscono i tre “blocchi” individuati e verificati in condizioni di stabilità con le analisi agli elementi finiti.

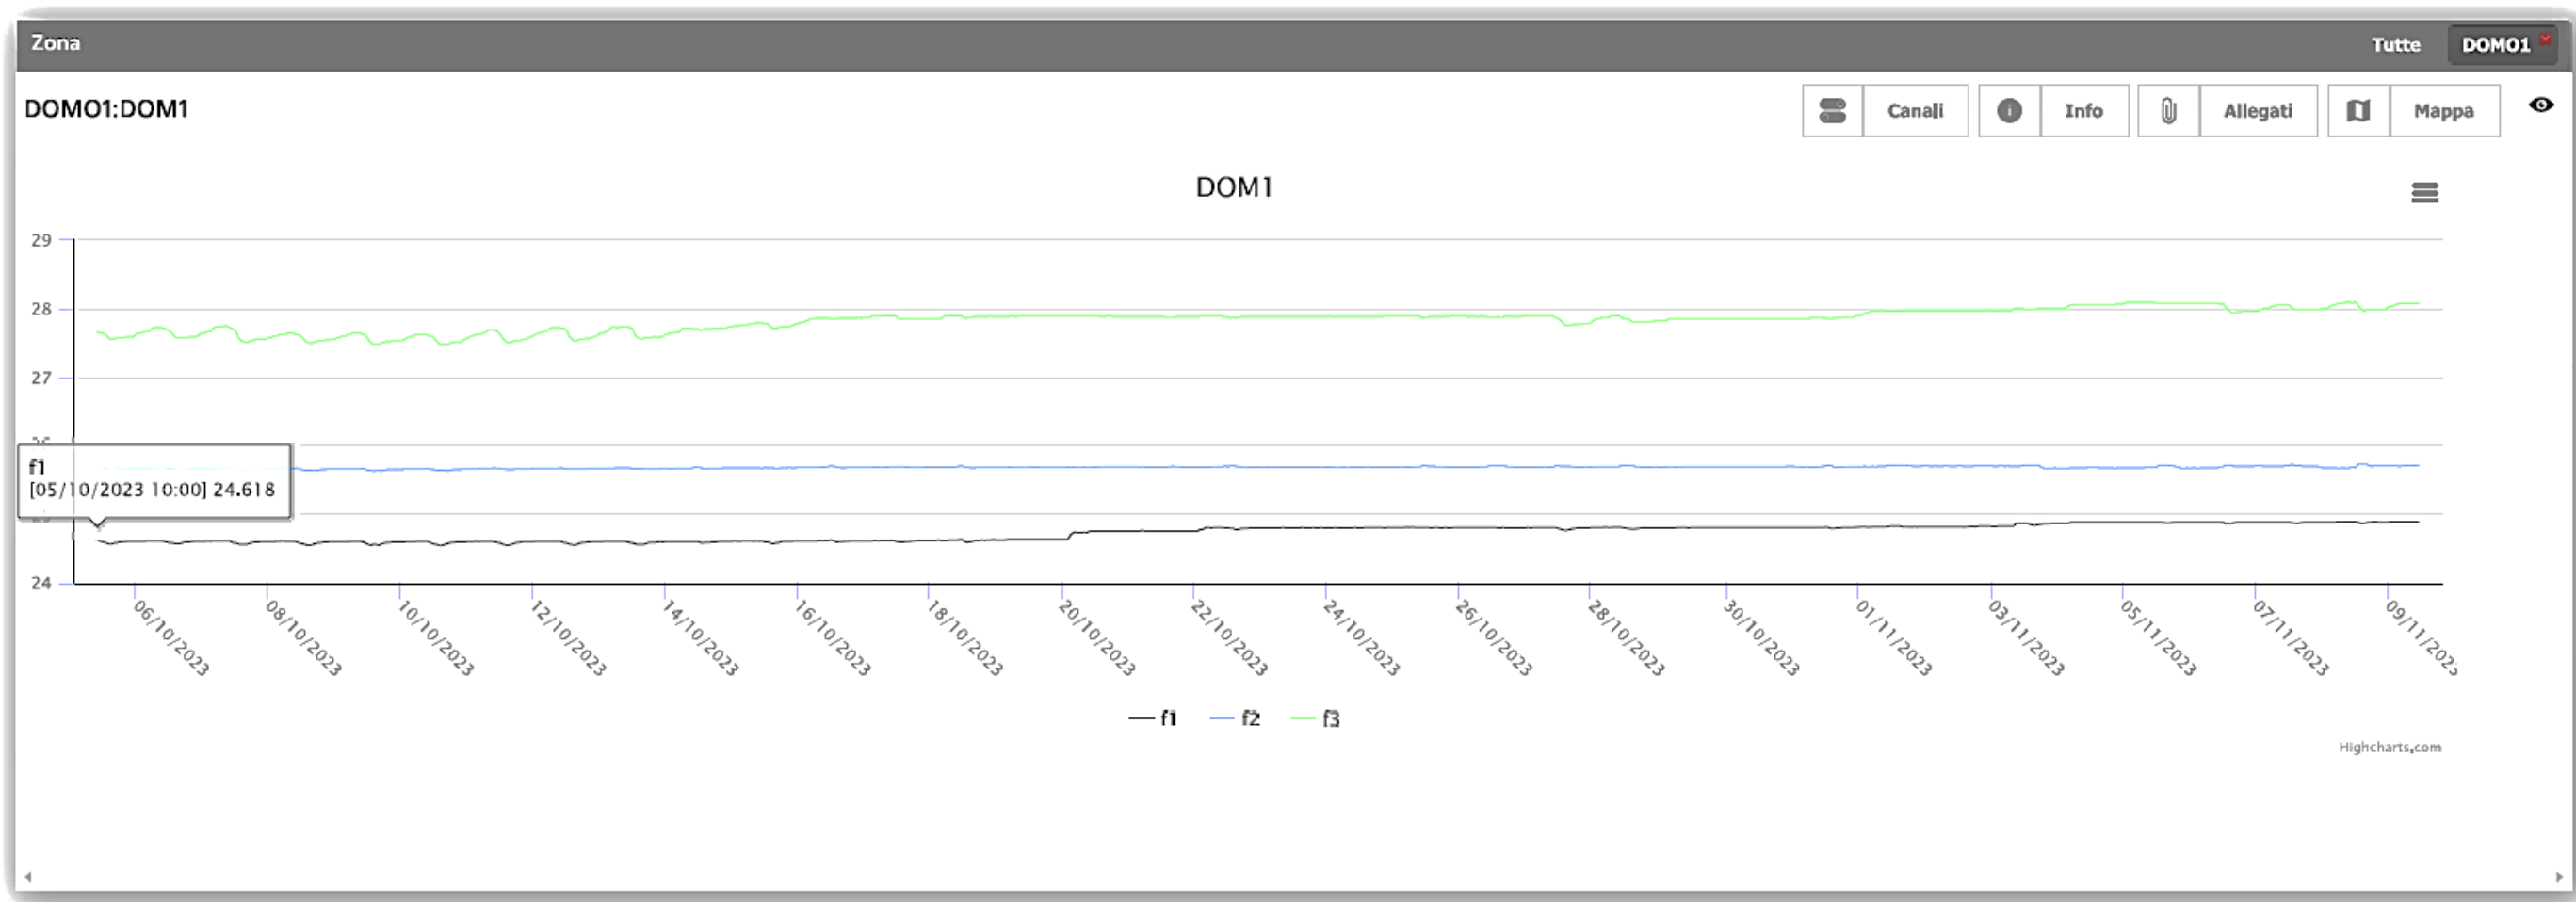
Si registra un comportamento delle fratture di tipo geologico, ovvero una normale deformazione in risposta dell'andamento della temperatura che determina un trend di apertura/chiusura dei giunti con spostamenti dell'ordine di 0,5÷2 decimi di millimetro.

Dal 20 ottobre in poi con l'abbassamento delle temperature si registrano invece oscillazioni minime con un normale trend in apertura delle fratture per contrazione dell'ammasso roccioso, dell'ordine di 1,0÷2,0 decimi di millimetro.

Report grafico delle misure dei fessurimetri, effettuate dal 5 ottobre al 9 novembre, con scala degli spostamenti in mm che evidenzia l'assenza di movimento a conferma delle condizioni di stabilità dell'ammasso. Si apprezza una minima oscillazione come risposta all'escursione termica diurna/notturna nel primo periodo più caldo ed invece una stabilizzazione a partire dal 20 di ottobre circa in concomitanza con l'abbassamento generale della temperatura.

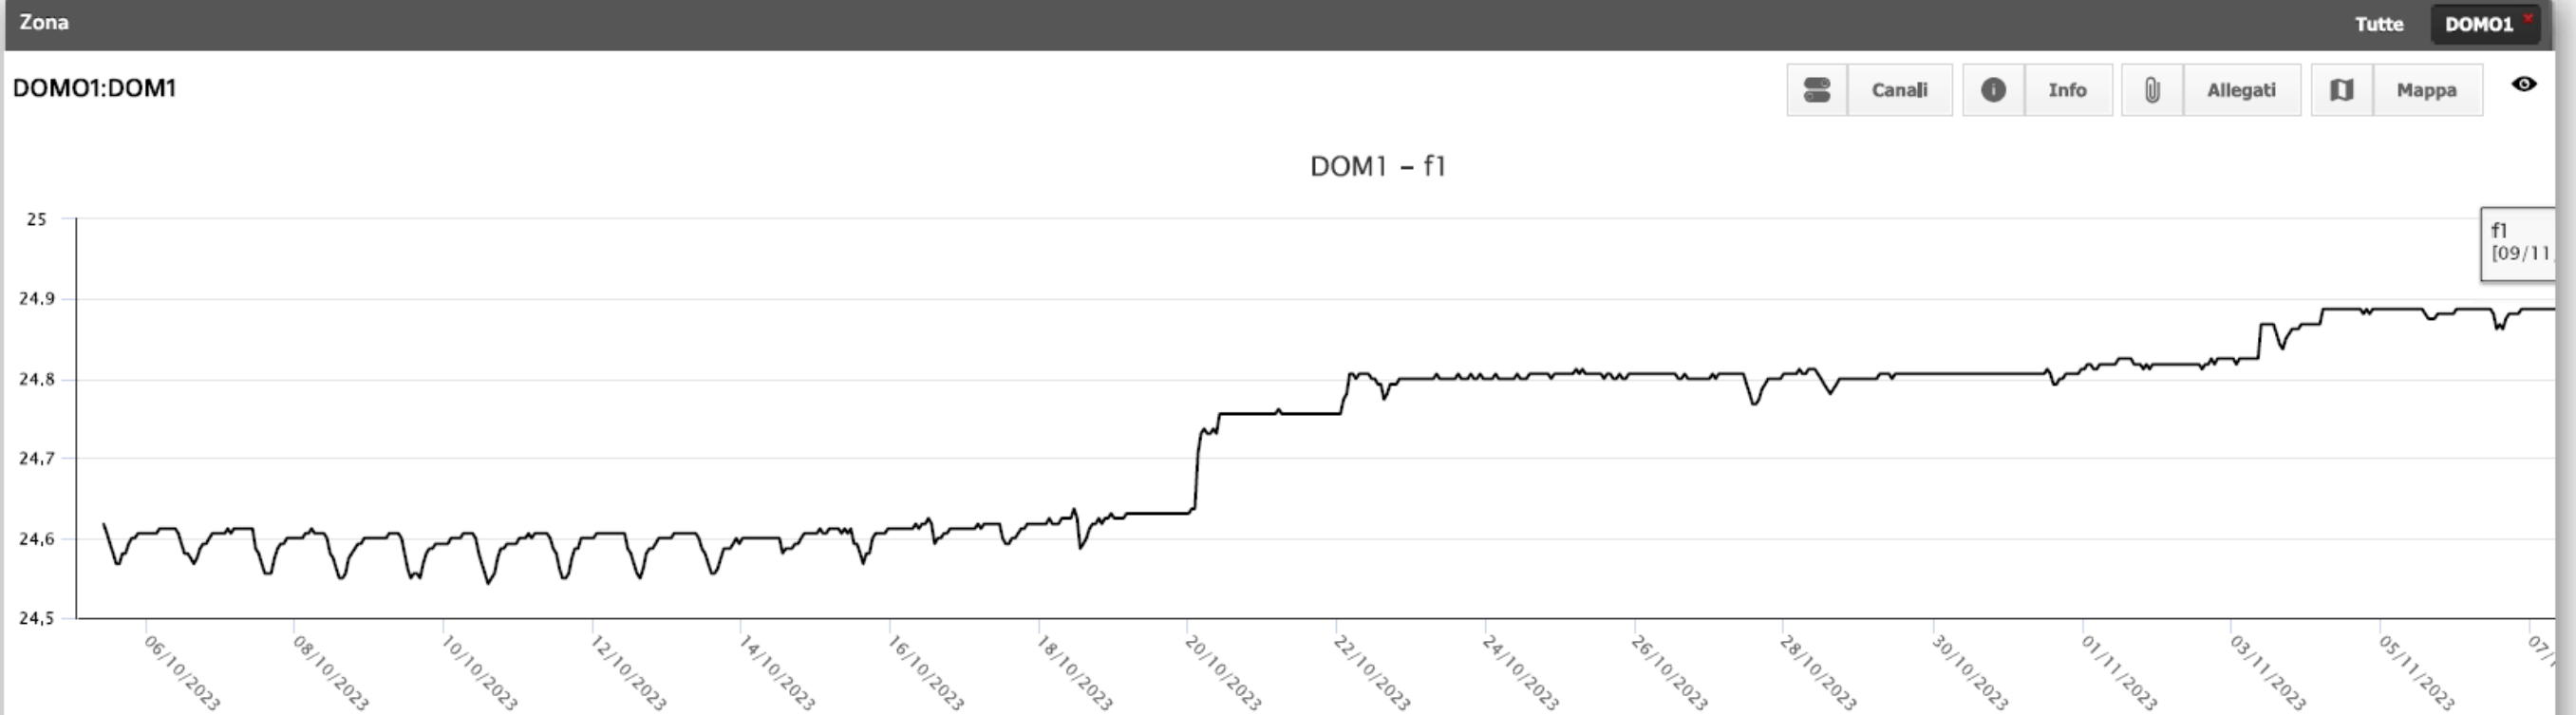
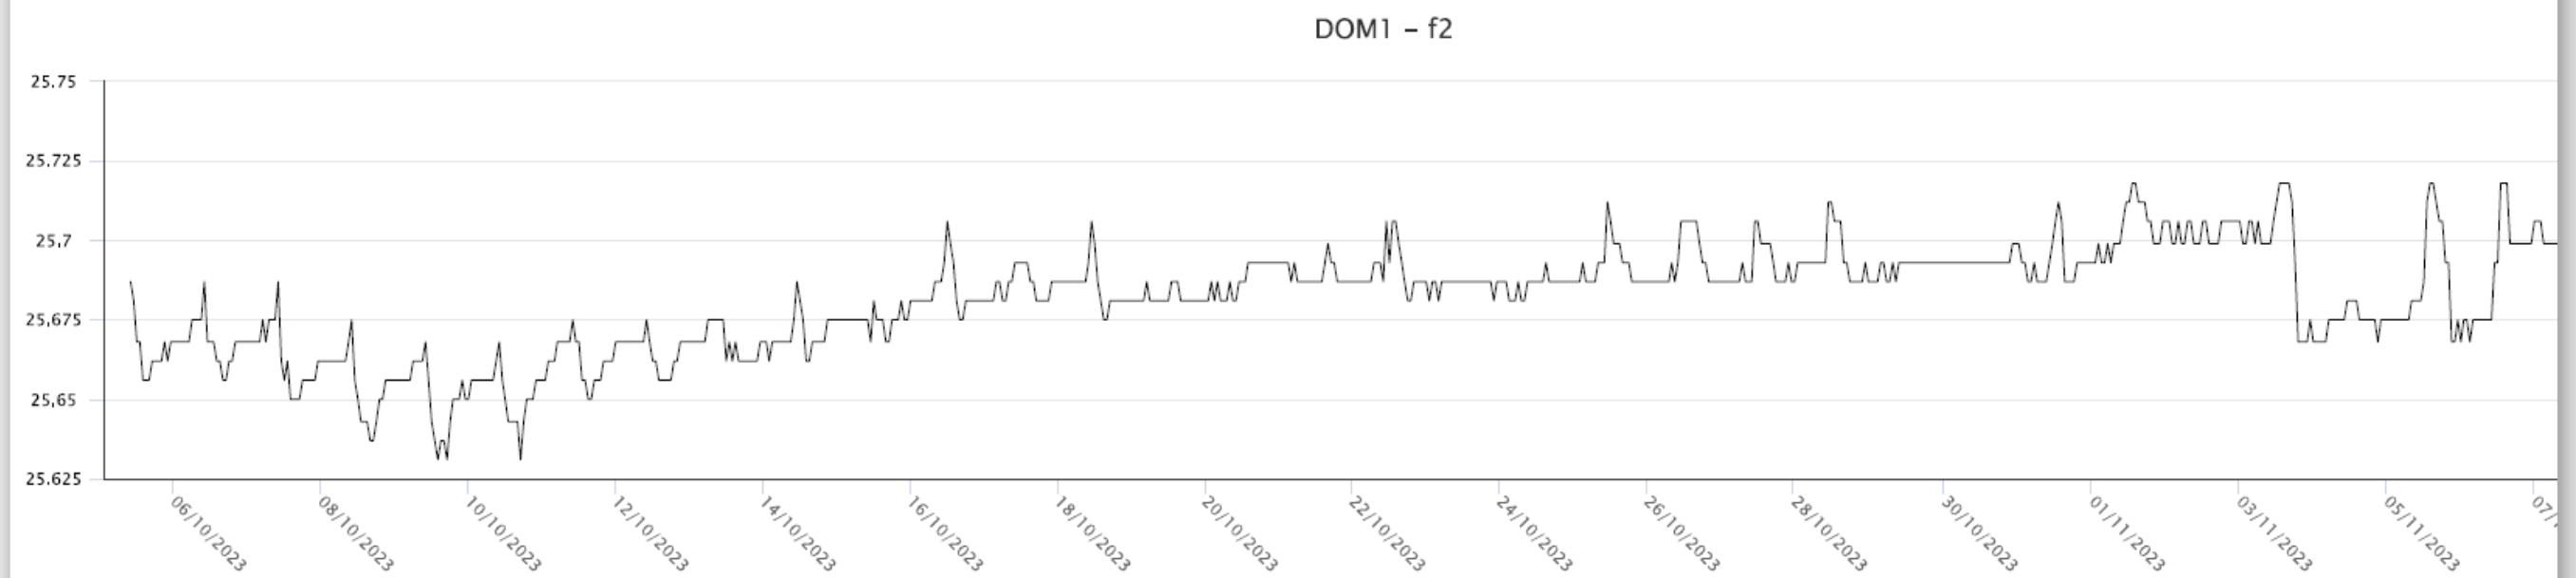
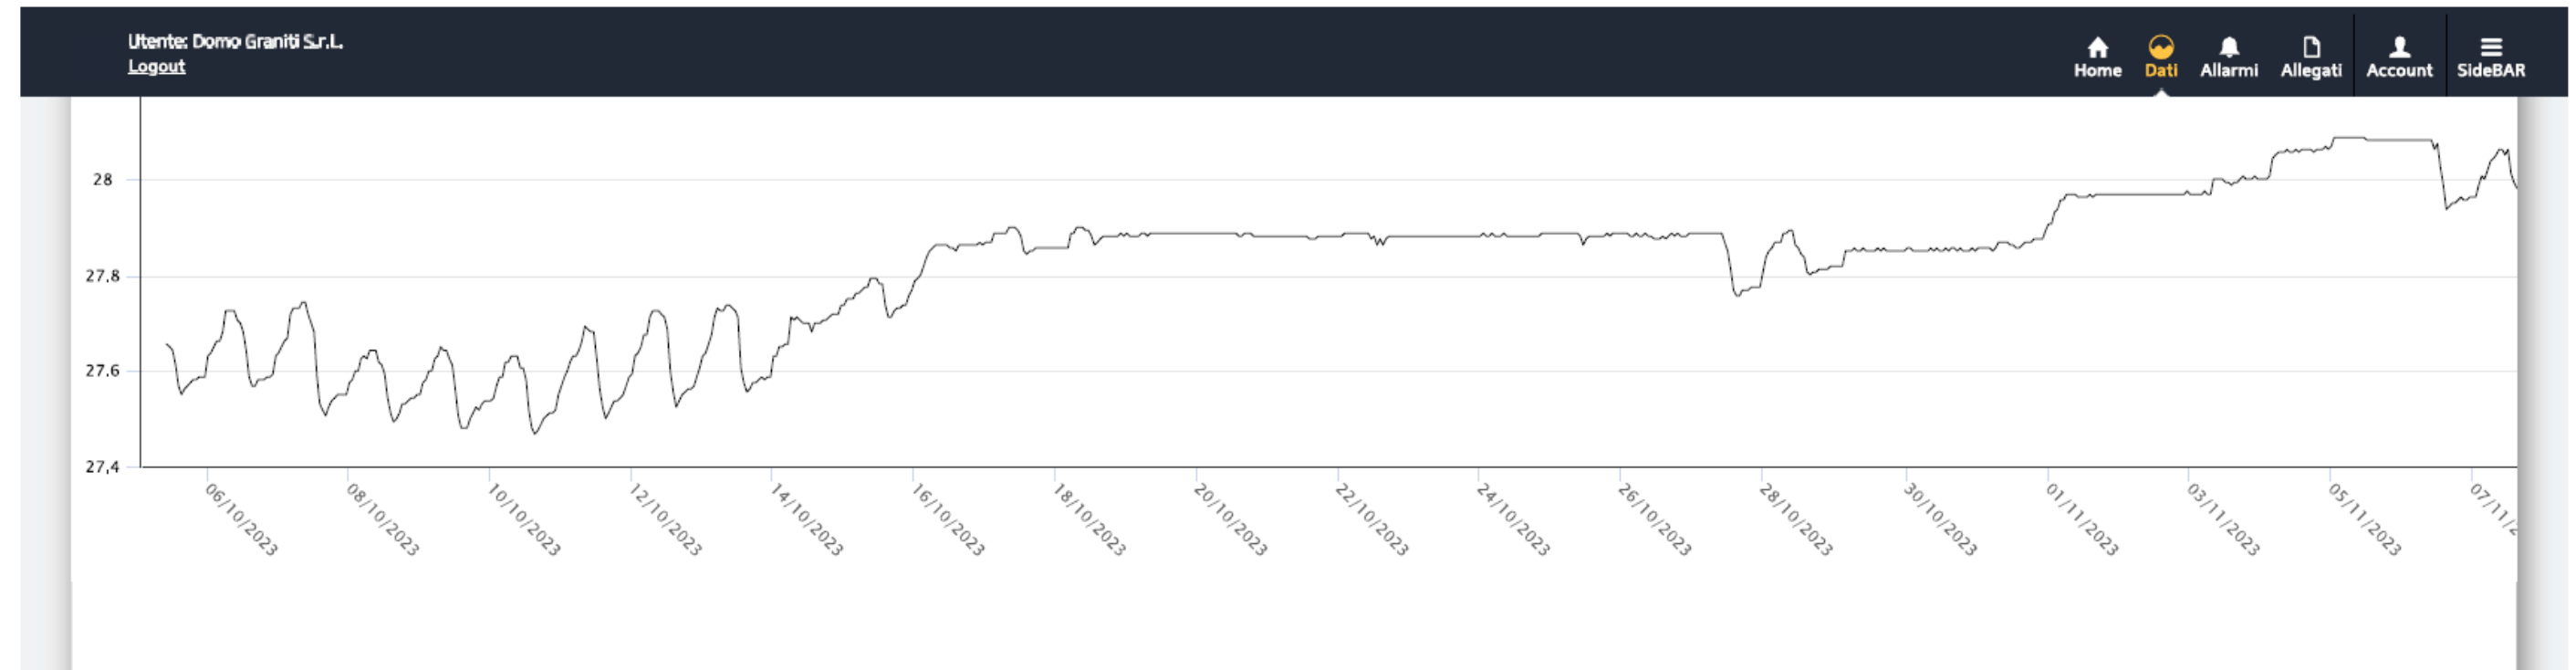
In particolare, tale comportamento è riconoscibile soprattutto nei primi 15 giorni del mese di ottobre, caratterizzati da temperature diurne oltre le medie stagionali, considerando che il versante è esposto in modo favorevole.

Nelle immagini seguenti si riportano gli stessi grafici con scala degli spostamenti dell'ordine dei decimi di millimetro. In questo caso si apprezza meglio il comportamento dell'ammasso roccioso rispetto alle variazioni di temperatura, con chiusura delle fratture nelle ore più calde e apertura in quelle più fredde. Si tratta tuttavia di ordini di grandezza esclusivamente riferibili al normale comportamento geologico della roccia in risposta alle variazioni di temperatura (spostamenti dell'ordine di $0,5 \div 2$ decimi di millimetro).
