**Regione Piemonte**  
**Provincia del Verbano Cusio Ossola**  
**Comune di Formazza**  
**Cava di serizzo BORT Sopra Foppiano**

EVENTO DI DISSESTO DELLA PARETE NORD DEL FRONTE DI CAVA  
ADEMPIMENTO: PROVVEDIMENTO DI SICUREZZA ART. 674 DEL D.P.R. 128/59  
PROT. N. 6835/2022 DEL 22.06.2022  
DIFFIDA PROT. 8130 DEL 22/07/2022 ART. 671 DEL D.P.R. 128/59 –  
VERBALE ACCERTAMENTO E PRESCRIZIONE PROT. 129/A1906A DEL 09/01/2023  
SETTORE POLIZIA MINERARIA, CAVE E MINIERE DELLA REGIONE PIEMONTE

**STATO AVANZAMENTO INDAGINI**  
**DEL FRONTE NORD DI CAVA**  
**RISULTATI MONITORAGGIO**

Settembre 2023

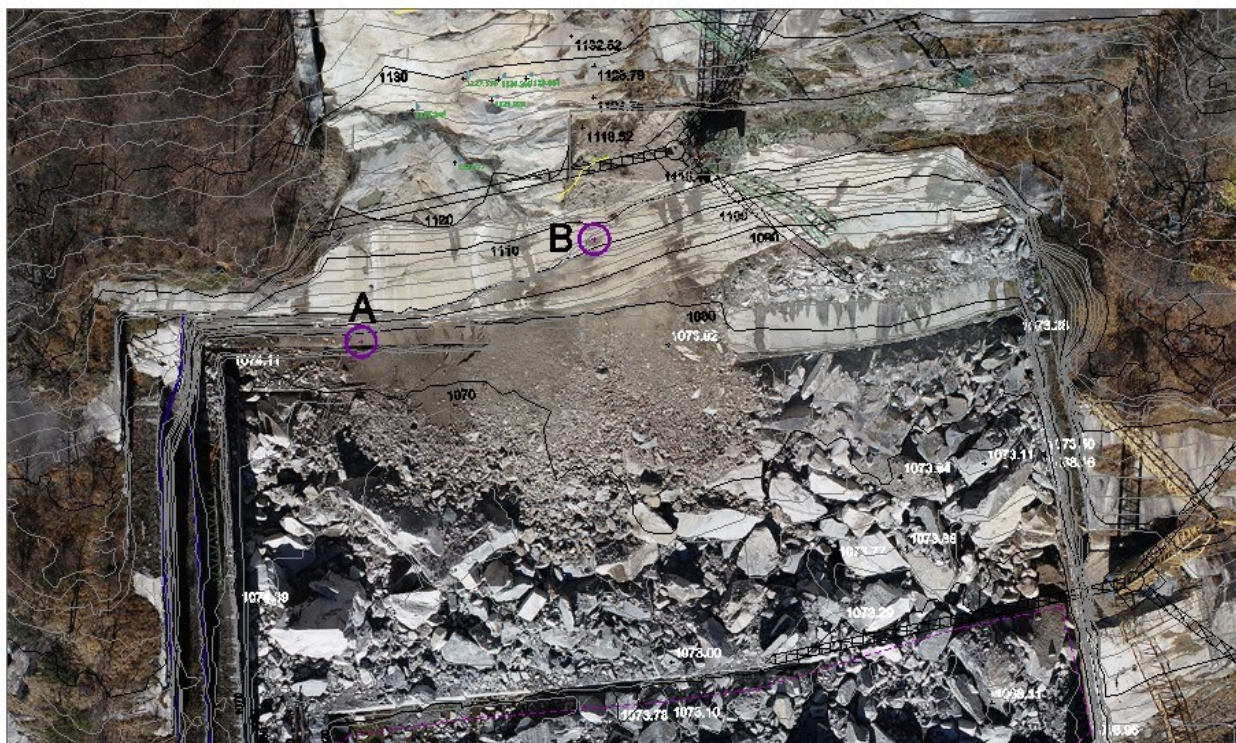
In particolare, con la presente si allegano due immagini che chiariscono direttamente sulla ripresa fotografica del fronte la posizione dei due punti (A e B), descritti nel report suddetto, rispetto ai quali si è registrato un minimo spostamento in avvicinamento (-1,5 mm), superando la precisione strumentale.

IMMAGINE ESTRATTA DAL RILIEVO AEROFOTOGRAMMETRICO DATATO NOVEMBRE 2022 SU CUI SONO RIPORTATI IN MODO RIGOROSO I PUNTI A E B RISPETTO AI QUALI SONO REGISTRATI SPOSTAMENTI SUPERIORI ALLA PRECISIONE STRUMENTALE

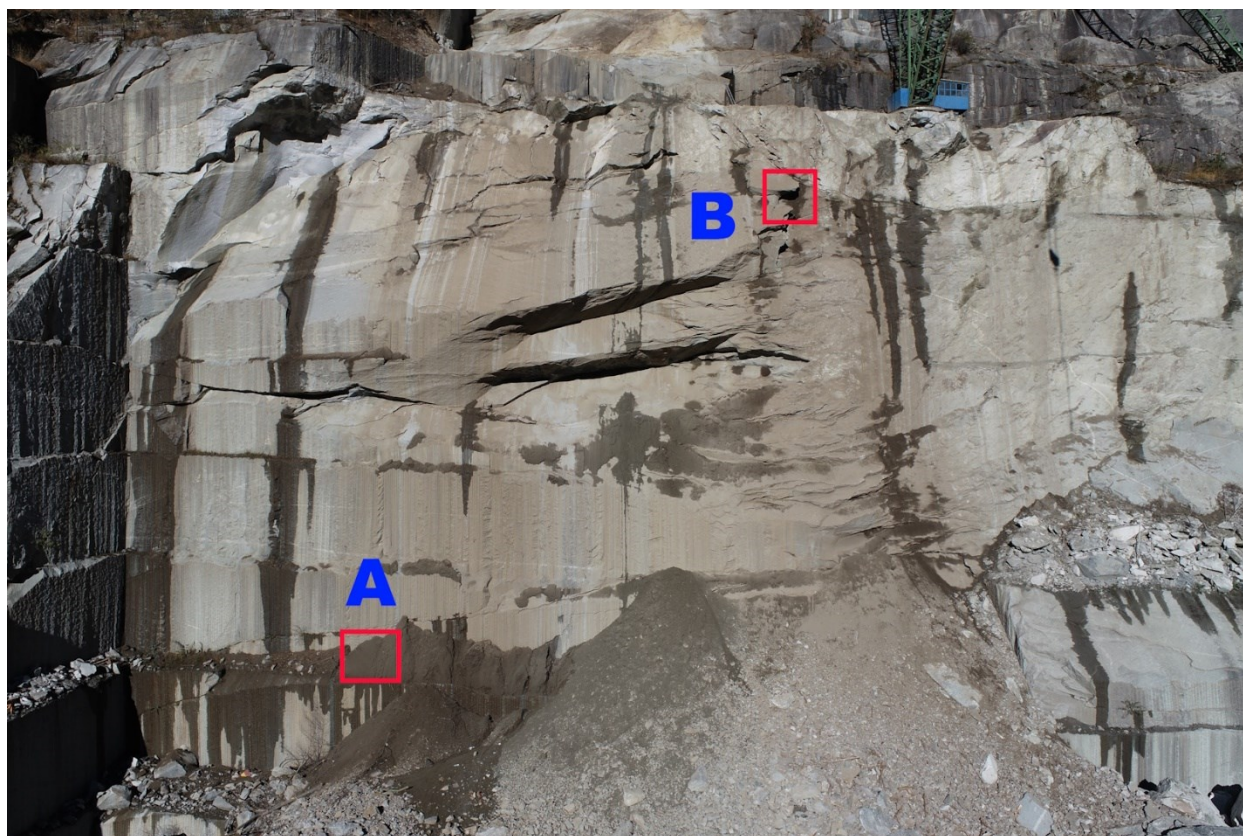
- punto A cumulo di terra depositato alla base della parete evidentemente dilavato dallo scorrimento di acque superficiali;
- punto B placca di roccia disarticolata appoggiata in parete che sarà oggetto di adeguato intervento di disaggio manuale da parte di rocciatori abilitati, attualmente in fase di predisposizione, per la pulizia superficiale dell'intera parete del fronte preliminare alla ripresa delle lavorazioni sul piazzale sottostante.

IMMAGINE OTTENUTA DA UNA RIPRESA FRONTALE CON DRONE SU CUI SI RIPORTANO I PUNTI A E B DA CUI SI EVINCE CHE GLI SPOSTAMENTI REGISTRATI SONO CORRISPONDENTI A FENOMENI DI DILAVAMENTO DELL'ACCUMULO DI TERRA ALLA BASE DELLA PARETE (A) E A POSSIBILI MOVIMENTI DI UNA PLACCA APPOGGIATA IN PARETE (B) CHE SARÀ OGGETTO DI DISGAGGIO MANUALE
