Regione Piemonte
Provincia del Verbano Cusio Ossola
Comune di Formazza
Cava di serizzo BORT Sopra Foppiano

EVENTO DI DISSESTO DELLA PARETE NORD DEL FRONTE DI CAVA
(ADEMPIMENTO: VERBALE DI SOPRALLUOGO DEL 03/05/2022 DEL
SETTORE POLIZIA MINERARIA, CAVE E MINIERE DELLA REGIONE PIEMONTE)

PROGRAMMA PRELIMINARE DI VERIFICA DELLO STATO
DEL VERSANTE A MONTE DEL CIGLIO DI CAVA

RELAZIONE TECNICA
INTEGRAZIONE SPONTANEA

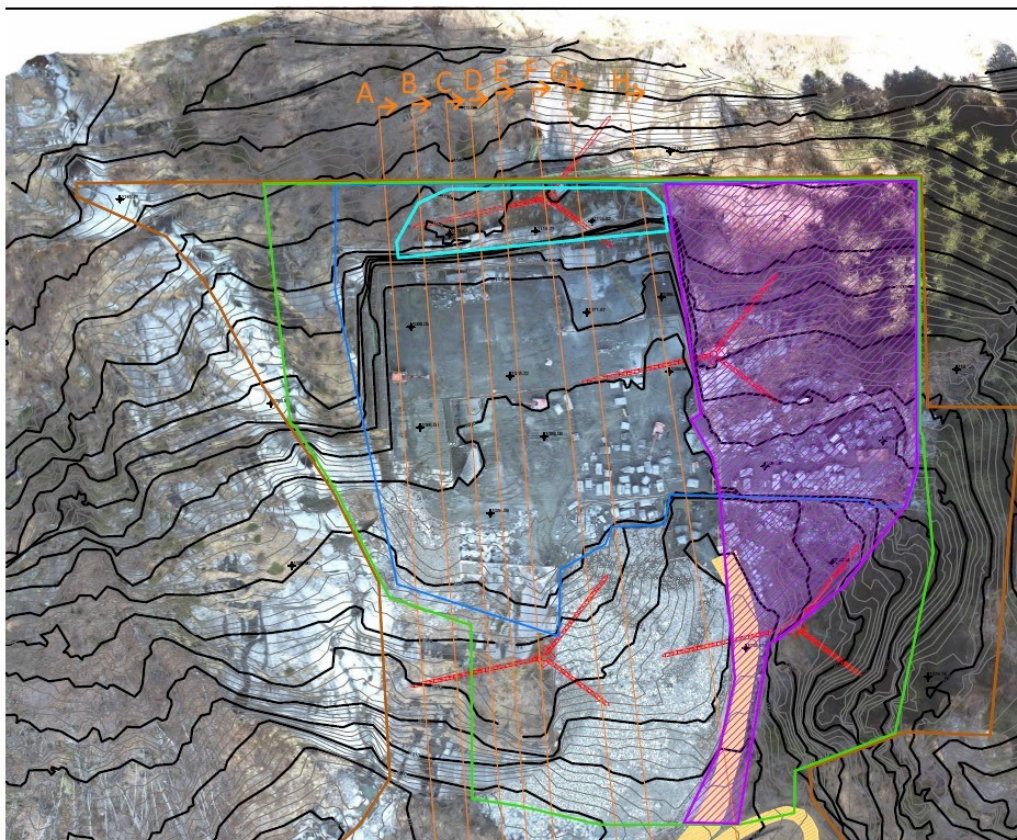
Fig. 1 – Stralcio (non in scala) del rilievo fotogrammetrico eseguito a febbraio 2022

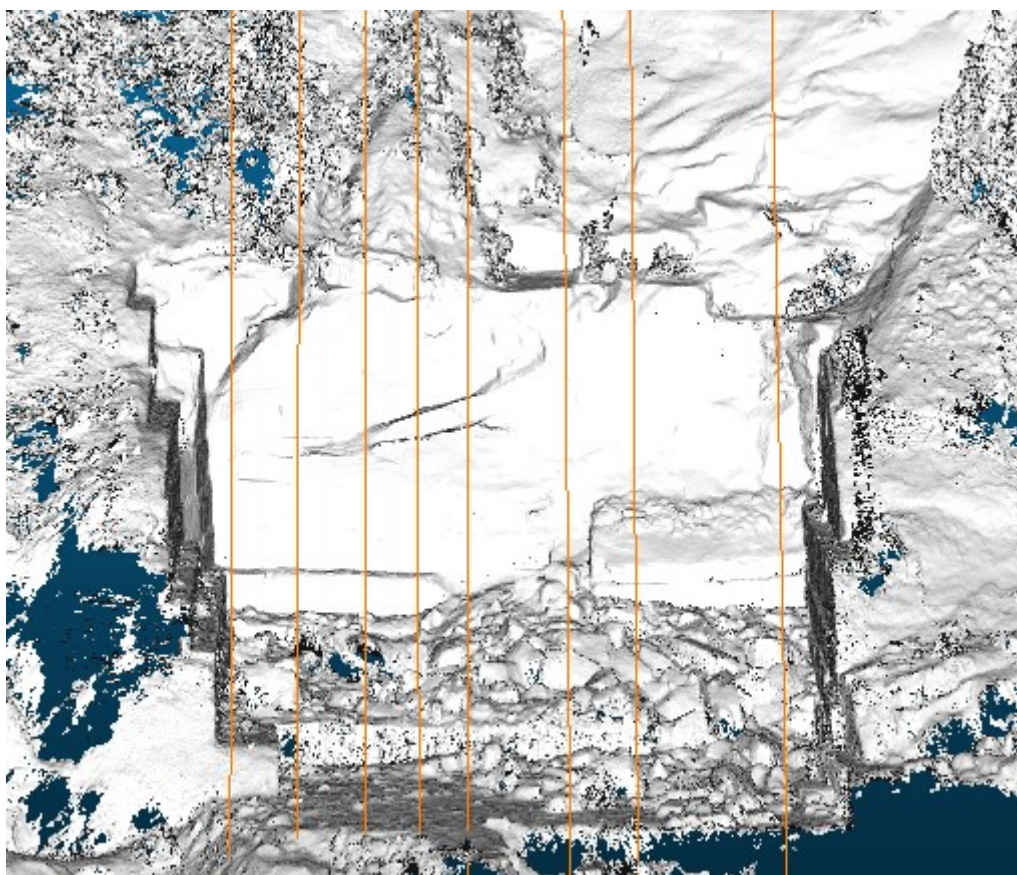
Fig. 2 – immagine della nuvola di punti con le tracce delle sezioni

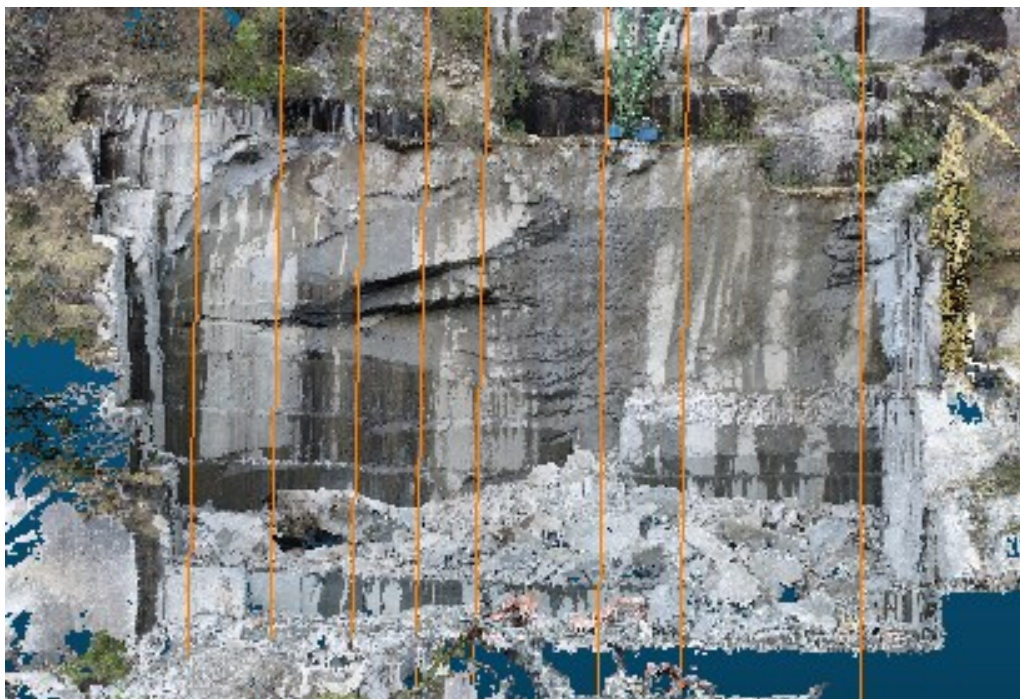
Fig. 3 – Vista frontale del modello fotogrammetrico 3D con le tracce delle sezioni

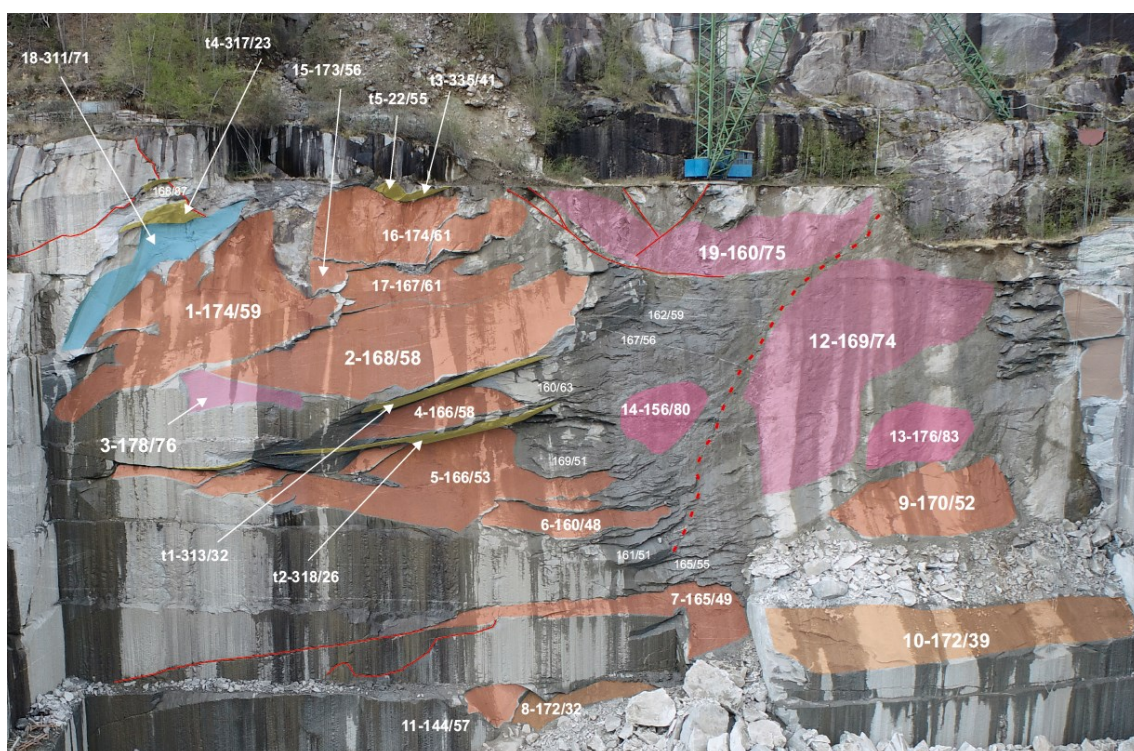
Infine sulla sezione D-D passante in corrispondenza del massimo aggetto sono riportate le tracce dei principali giunti di discontinuità, secondo le inclinazioni misurate dall'elaborazione 3D della parete, per ipotizzare l'eventuale prosecuzione degli stessi nel versante a monte.

L'ipotesi permette di ricostruire un potenziale solido ancora instabile ma evidenzia anche che la zona di eventuale emergenza dei giunti risulta attualmente coperta dal modesto cono di coltre detritica di cui si prevede l'asportazione in questa fase iniziale di indagine.

Fig. 4 – Vista frontale del modello fotogrammetrico 3D con le giaciture dei giunti, nella sezione D-D sono riportate le tracce dei giunti 4(166/58), 5(166/53) e 12(169/74).
