Regione Piemonte
Provincia del Verbano Cusio Ossola
Comune di Formazza
Cava di serizzo BORT Sopra Foppiano

DOMO GRANITI s.r.l.

EVENTO DI DISSESTO DELLA PARETE NORD DEL FRONTE DI CAVA
(ADEMPIMENTO: VERBALE DI SOPRALLUOGO DEL 03/05/2022 DEL
SETTORE POLIZIA MINERARIA, CAVE E MINIERE DELLA REGIONE PIEMONTE)

PROGRAMMA PRELIMINARE DI VERIFICA DELLO STATO
DEL VERSANTE A MONTE DEL CIGLIO DI CAVA
RELAZIONE TECNICA

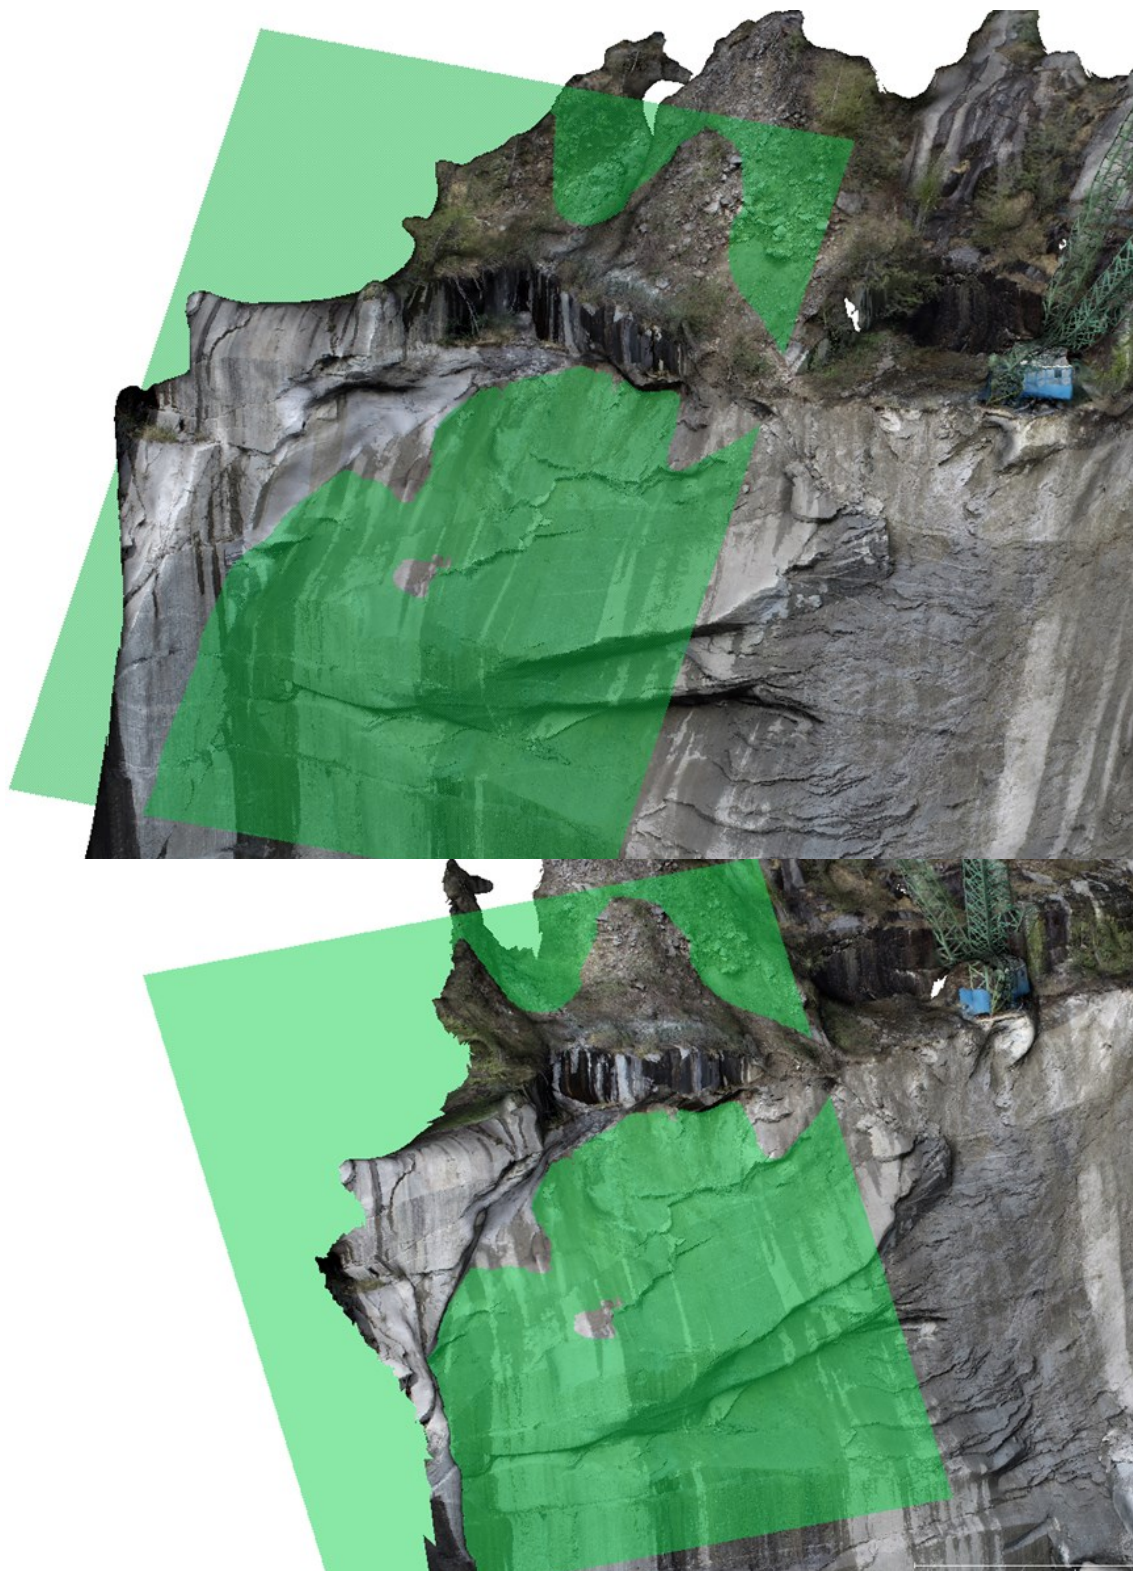
Proiezione 3D del piano corrispondente al giunto di discontinuità N. 1 – (174/59)

- il lato Est del fronte è caratterizzato dai giunti N. 12(169/74), 13(176/836), 19(160/85) disposti con giacitura a franapoggio ad elevata inclinazione, lungo i quali si è verificato il cinematismo planare. Sulla parete residua non si evidenziano in via preliminare situazioni particolarmente critiche in quanto l'inclinazione dei giunti, quasi completamente aperti, ha favorito il distacco dell'intera massa fratturata;
- il lato Ovest è invece caratterizzato dai giunti N. 1(174/59), 2(168/58), 4(166/58), 5(166/53), 17(167/61) e 16(174/61) disposti con giacitura a franapoggio a media

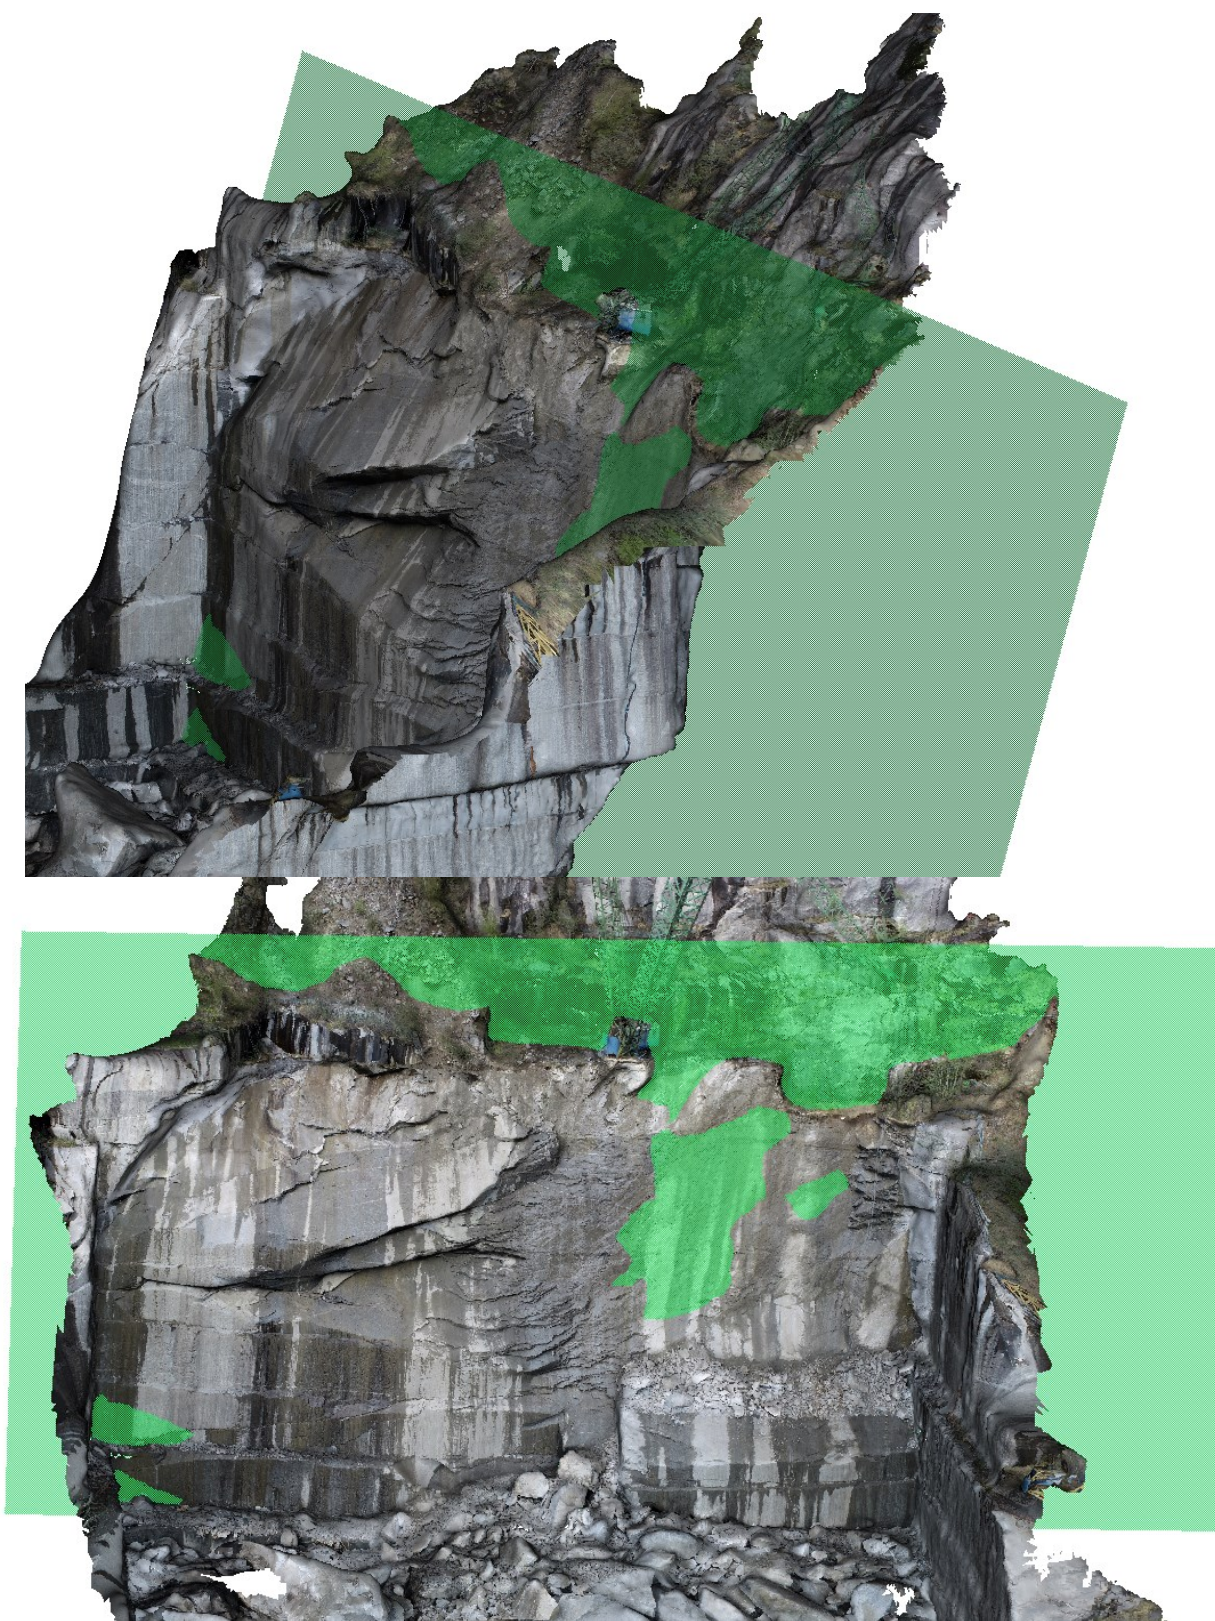
Proiezione 3D del piano corrispondente al giunto di discontinuità N. 12 – (169/74)

L'elaborazione tridimensionale consente inoltre di ipotizzare che se il piano N. 12(169/74) dovesse proseguire verso Ovest potrebbe intersecare o interrompere a tergo i piani a media inclinazione isolando un volume significativo di roccia instabile appoggiato su un piano subverticale.

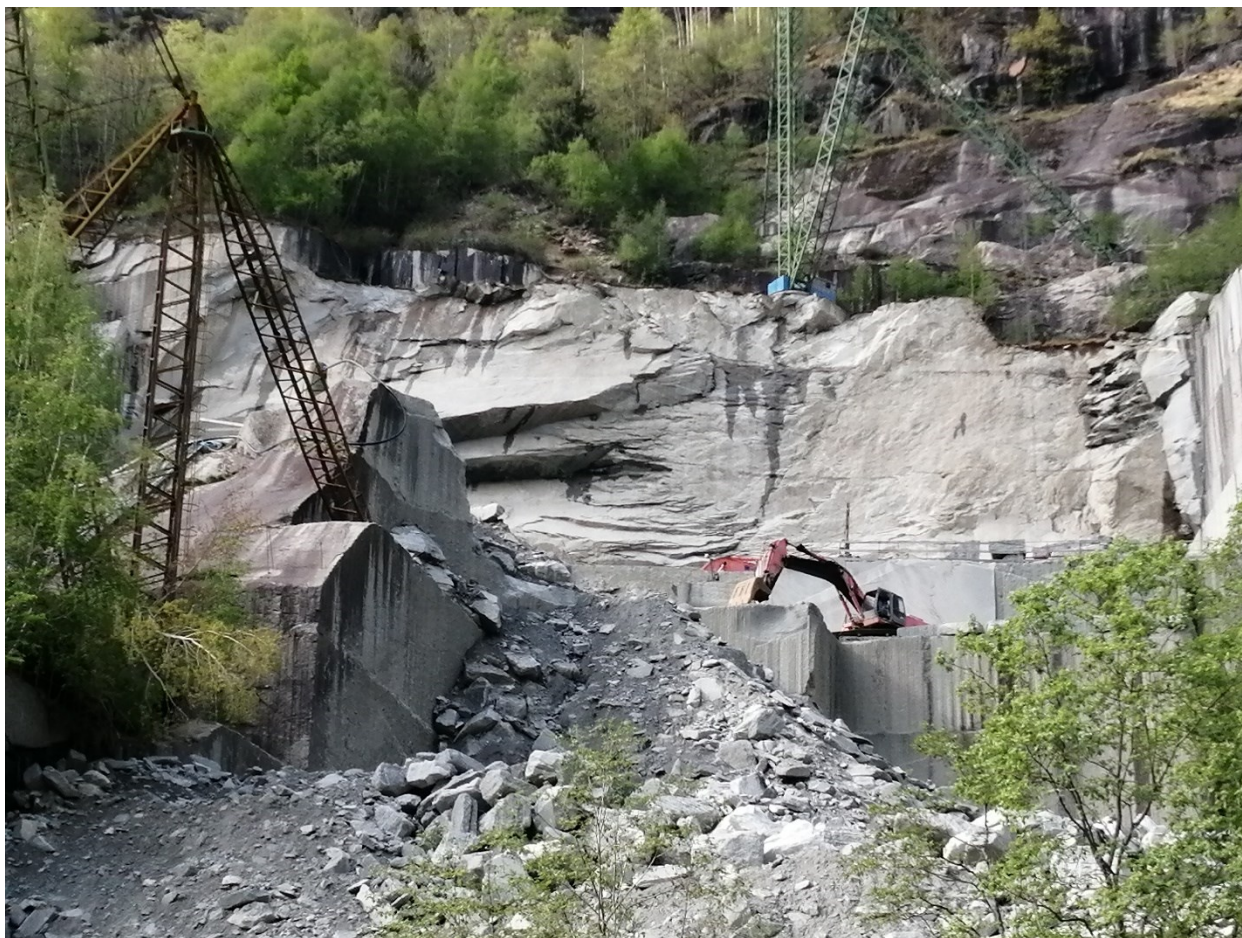
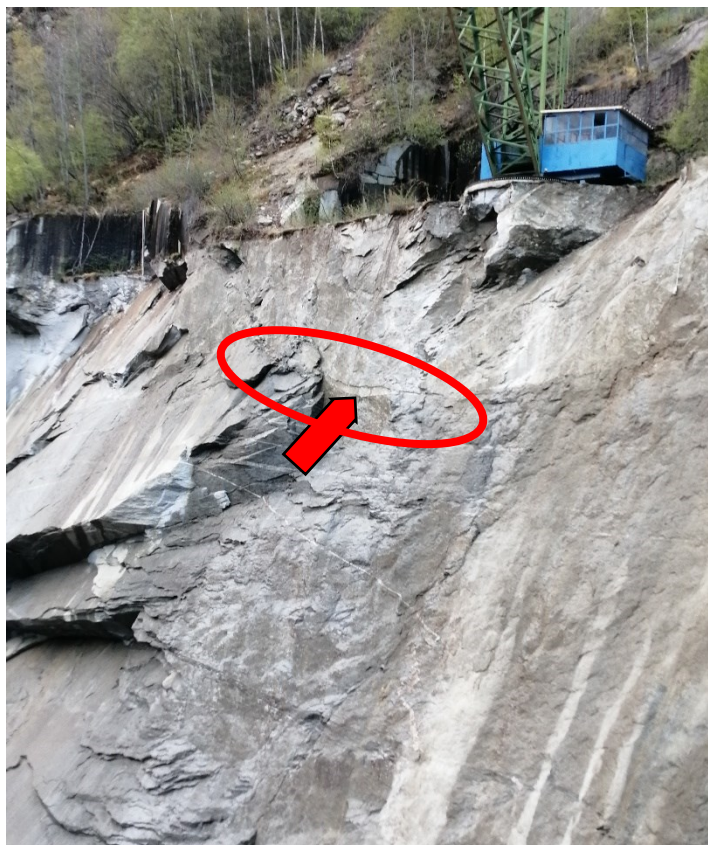
Allo stato attuale è ipotizzabile e verosimile prevedere che alcuni dei giunti principali che scompaiono in direzione della coltre detritica suddetta siano parzialmente aperti e beanti in quanto veicolano acqua lungo la parete sottostante che evidentemente proviene dalla coltre soprastante.

Ripresa frontale, in data 10.05.2022, della parete Nord del fronte di cava. Dopo le piogge di breve durata verificatesi nei giorni 7-8 maggio la parete risulta completamente asciutta ad esclusione dei punti in cui i giunti di discontinuità veicolano acqua di infiltrazione proveniente dalla coltre di copertura in prossimità del ciglio di cava. In dettaglio si evidenzia la venuta inferiore che fuoriesce dal giunto N. 5 (166/53) che forma il tetto più basso residuo dell'ultimo crollo. Si evidenzia inoltre la venuta d'acqua centrale (sotto il derrick) in corrispondenza di un giunto a media inclinazione non rappresentabile nel modello 3D in quanto appena emergente dalla parete ma evidenziata nell'ingrandimento in basso, ripreso dal ciglio della parete Est del fronte di cava

Per ispezionare con un maggiore grado di certezza l'eventuale propagazione dei giunti visibili in parete oltre il ciglio di distacco risulta pertanto necessario procedere alla scopertura dell'ammasso mediante asportazione e scarico della modesta coltre detritica.
