**Regione Piemonte**  
**Provincia del Verbano Cusio Ossola**  
**Comune di Formazza**  
**Cava di serizzo BORT Sopra Foppiano**

**DOMO GRANITI s.r.l.**

EVENTO DI DISSESTO DELLA PARETE NORD DEL FRONTE DI CAVA  
ADEMPIMENTO: PROVVEDIMENTO DI SICUREZZA ART. 674 DEL D.P.R. 128/59  
PROT. N. 6835/2022 DEL 22.06.2022  
DIFFIDA PROT. 8130 DEL 22/07/2022 ART. 671 DEL D.P.R. 128/59 –  
VERBALE ACCERTAMENTO E PRESCRIZIONE PROT. 129/A1906A DEL 09/01/2023  
SETTORE POLIZIA MINERARIA, CAVE E MINIERE DELLA REGIONE PIEMONTE  
PROVVEDIMENTO DI SICUREZZA ART. 674 – D.P.R. 128/59 PROT. 5157/2024 DEL 24/04/2024

**STATO AVANZAMENTO INDAGINI**  
**DEL FRONTE NORD DI CAVA**  
**RISULTATI E PROPOSTA DI INTERVENTO - 4**

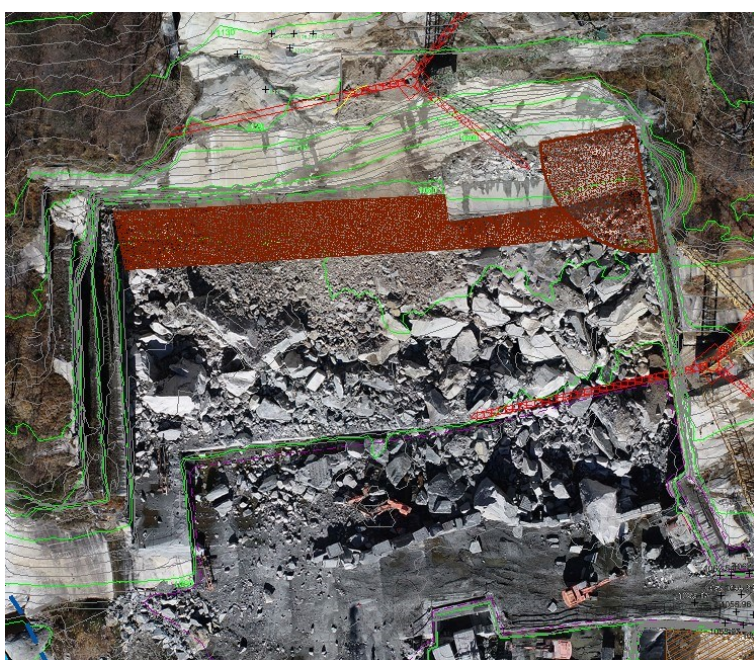
In particolare con la rimozione del materiale presente sul gradone inferiore di q. 1082 m circa verrà costituito un accumulo di detrito fine a ridosso dell'angolo Est, sia sul gradone sia al di sotto dello stesso, a scopo precauzionale per limitare proiezioni di eventuali piccoli distacchi di roccia dalla zona fratturata soprastante.

Alla base del gradone suddetto si forma quindi un cono di materiale detritico fine che si collega alla fascia precauzionale di 10 m circa di ampiezza, già prevista in precedenza (relazione dicembre 2023), come indicato sull'immagine estratta dal rilievo aerofotogrammetrico.

In via precauzionale, ad ulteriore protezione dell'area sottostante l'angolo Est del fronte, viene inoltre prevista in tempi successivi, la posa di una rete in aderenza con pannello in funi. Si prevede il rivestimento della porzione di parete fratturata con rete metallica a doppia torsione con maglia esagonale, tessuta con trafilato di ferro conforme alle norme UNI-EN 10223-3, per le caratteristiche meccaniche e norme UNI-EN 10218 per le tolleranze sui diametri.

L'intervento viene completato con l'abbinamento della rete con n. 2 pannelli con maglia in fune di acciaio costituiti da elementi rettangolari di dimensioni di m 6,00 x 4,00, in funi di filo d'acciaio zincato con resistenza di 190 kg/mm<sup>2</sup> intrecciati a maglia quadrata non superiore a cm 30 x 30. La fune perimetrale, con diametro non inferiore a 12 mm è chiusa agli estremi mediante manicotto in alluminio pressato. Le funi di maglia con diametro di 10 mm presentano agli incroci delle maglie dei rinforzi costituiti da graffe galvanizzate a doppio guscio chiuse a pressione, con analogo sistema idoneo a garantire la tenuta ed impedire lo sfilamento. I pannelli sono collegati agli ancoraggi mediante asole in fune diametro 12 mm opportunamente morsettate e connessi tra loro attraverso l'impiego di funi o "grilli" di opportuna tenuta.

Gli ancoraggi sono realizzati con barre in acciaio Dywidag di diametro di 28 mm, infisse per una profondità di 3 m nella porzione di ammasso roccioso compatto per fissare superiormente e lateralmente i pannelli alla parete.

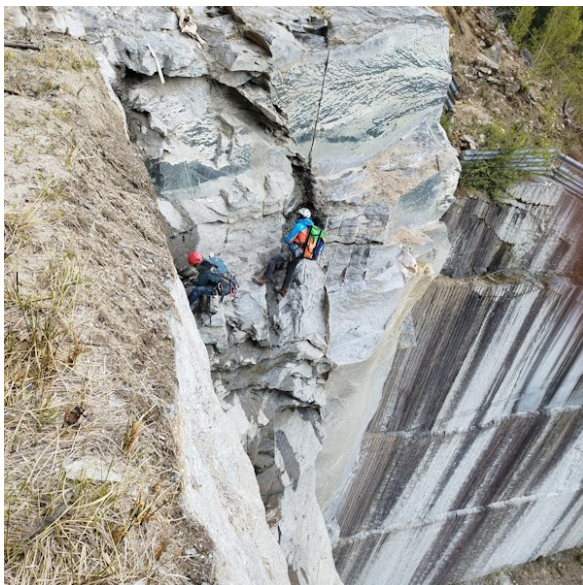
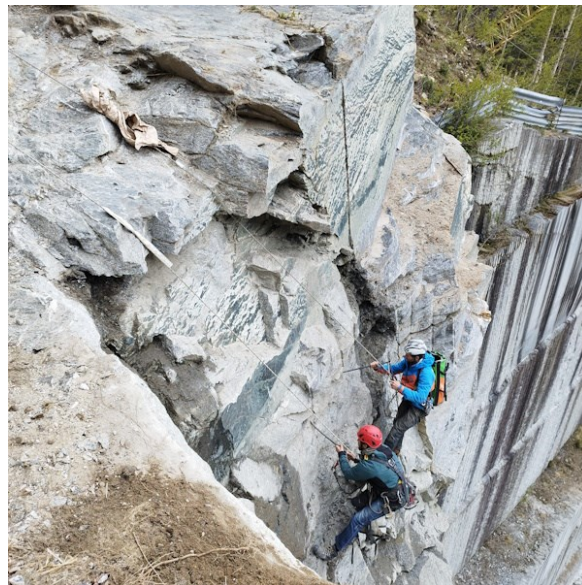
Nel corso del primo intervento di disaggio, realizzato anche con piccole cariche di esplosivo, è stato possibile disaggiare e profilare la parte sommitale del volume maggiormente fratturato, eliminando le porzioni potenzialmente instabili.

A seguito del diniego è stata pertanto eseguita una ulteriore ispezione in parete che ha permesso di completare alcuni piccoli disaggi manuali e soprattutto di verificare, con maggiore accuratezza, l'eventuale instabilità della parte basale che non è stata interessata dalla profilatura con piccole cariche di esplosivo.

FOTO N 1 E 2 – ULTERIORI INTERVENTI DI DISGAGGIO IN CORSO DI ESECUZIONE

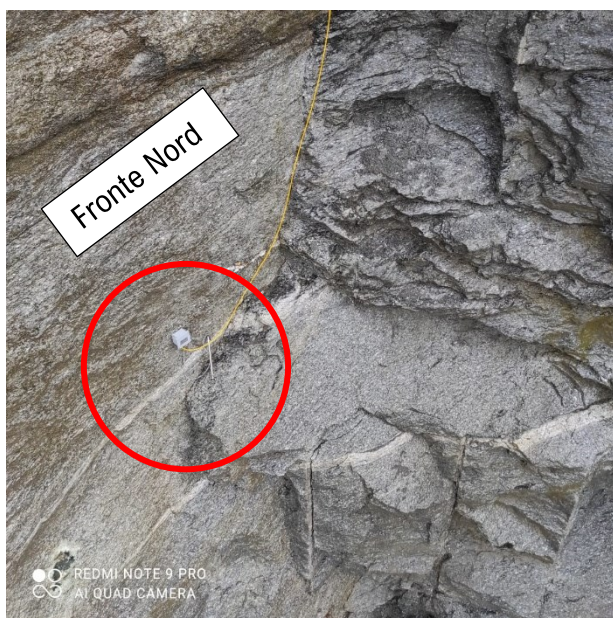
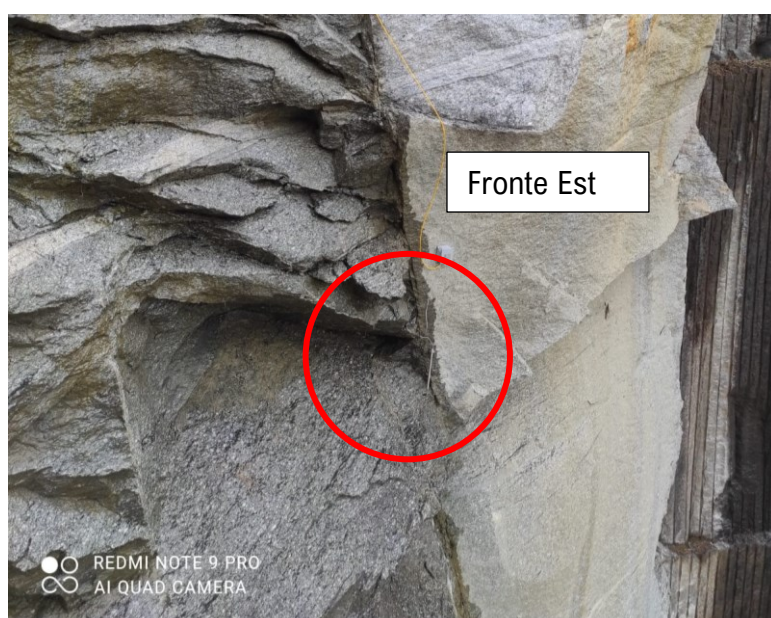
Sulla base delle condizioni di stabilità valutate con l'ispezione diretta si è pertanto deciso di implementare il sistema di monitoraggio in continuo, già attivato dal mese di ottobre 2023 sui giunti principali individuati a monte del ciglio di cava, posizionando ai lati della massa roccia fratturata due fessurimetri elettrici, a cavallo dei giunti che separano l'ammasso fratturato da quello sano, per registrare in continuo eventuali movimenti.

I fessurimetri sono stati posizionati nella parte inferiore che costituisce il piede del volume potenzialmente instabile e rappresenta la zona maggiormente esposta, non confinata e sostenuta dal fronte laterale Est e naturalmente gravata dal maggior carico litostatico.

FOTO N 3 E 4 – I DUE FESSURIMETRI INSTALLATI SULLE FRATTURE CHE DELIMITANO LATERALMENTE (FRONTE N E FRONTE EST) LA PORZIONE DI AMMASSO DA MONITORARE

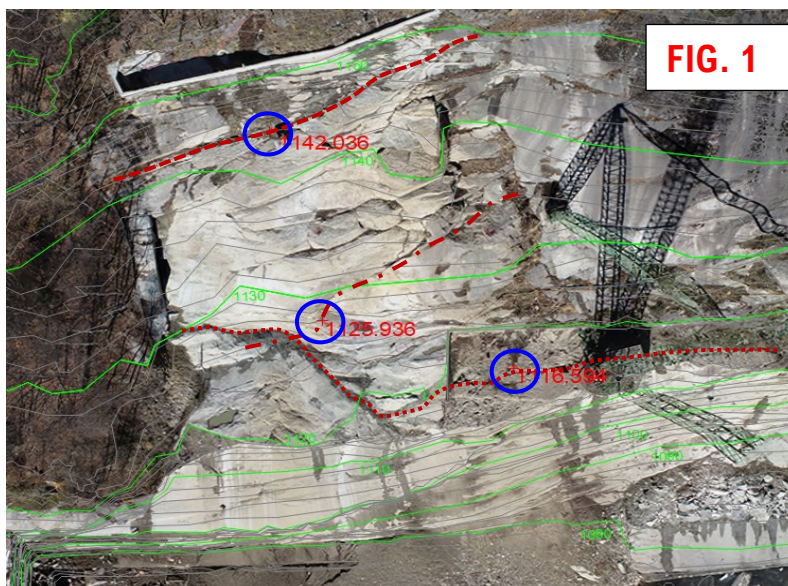
Si aggiornano inoltre i dati del monitoraggio in continuo (tabelle allegate in calce al testo) installato a monte della parete di distacco (Fig. 1) che continuano da evidenziare un normale andamento di apertura/chiusura correlato alla risposta dell'ammasso alle oscillazioni della temperatura dell'ordine alcuni decimi di millimetro.
