REGIONE PIEMONTE
PROVINCIA del Verbano Cusio Ossola
COMUNE di FORMAZZA
Cava di serizzo formazza
BORT SOPRA FOPPIANO

Progetto di variante del piano di coltivazione
per la ripresa dell'attività estrattiva

Piano di coltivazione - Sezioni C-C / F-F
assetto geostrutturale fronte Nord

Tavola N. 4a_INT_BIS

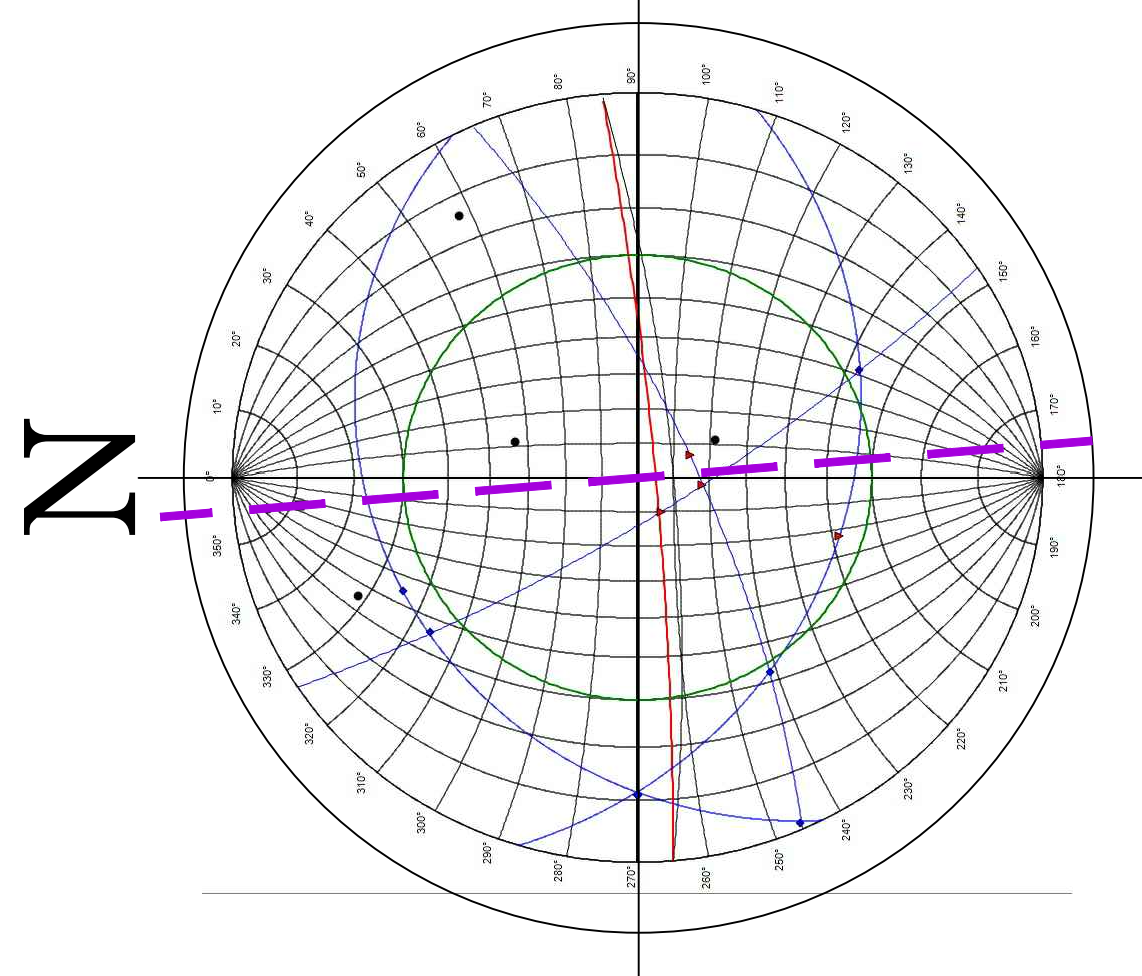
Settore B - Test di Markland
Fronte F1_Nord (175/85)

- Reticolo
- Versante: 175/85
- Polo fronte scarpata
- Versante superiore: 175/80
- frattura: 333/24
- frattura: 166/74
- frattura: 237/78
- frattura: 197/35
- Poli giunti
- Cerchio di attrito
- Asse galleria
- Ribaltamento
- Stabile
- Instabile
- Instabilità incerta
