Piano di coltivazione autorizzato con  
Determinazione N. 1279 del 02/12/2019  
PROROGA Determinazione N. 77 del 03/12/2014

Evento di dissesto della parete Nord del fronte di cava  
Adempimento: verbale di sopralluogo del 03/05/2022  
Regione Piemonte - Settore Polizia Mineraria, cave e miniere

Sezioni parete Nord fronte di cava ante e post evento  
(Confronto profili rilievi 04.02.2022 - 26.04.2022)

TAVOLA 03\_Agg/2022

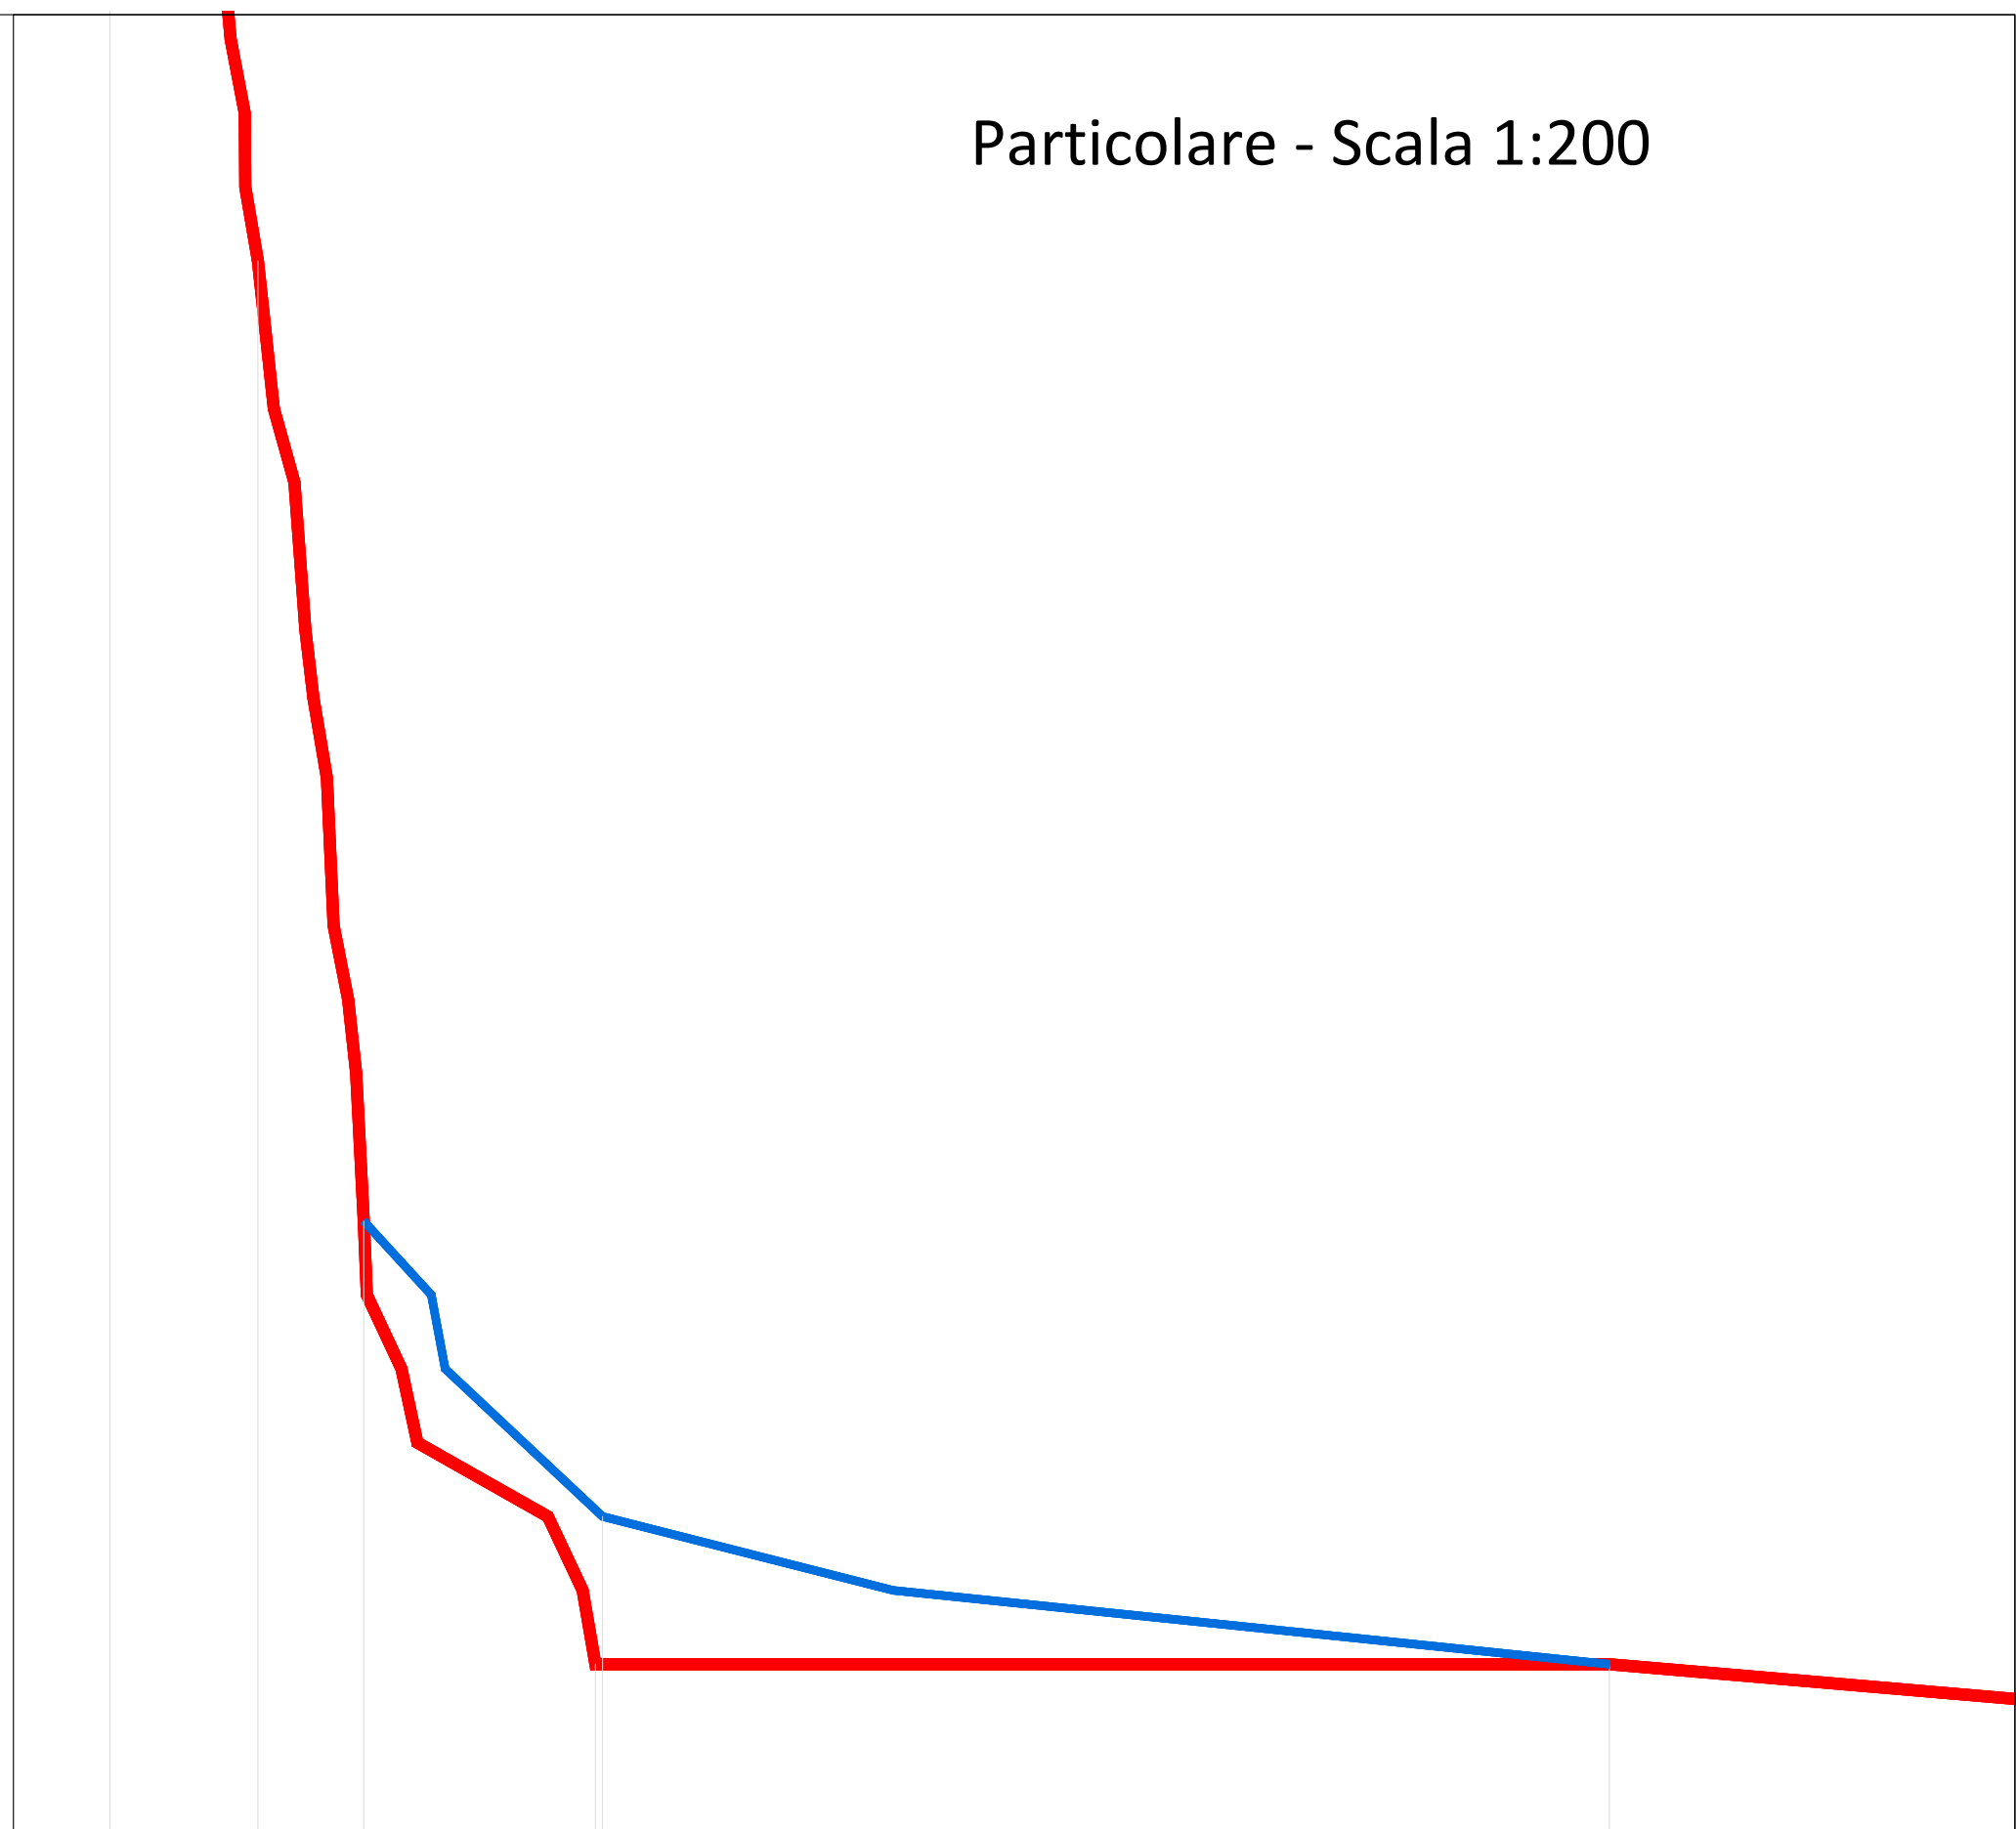
## SEZIONE A

Profilo parete Nord post evento di dissesto  
(aggiornamento topografico 26.04.2022)

Profilo parete Nord precedente  
(aggiornamento topografico 04.01.2022)

### Particolare - Scala 1:200
