**SERVIZIO DI MONITORAGGIO DI TIPO “PERIODICAL CHECK” PER IL  
CONTROLLO DELLE DEFORMAZIONI DELLA CAVA BORT**

**UTILIZZANDO IL SISTEMA GBInSAR LiSALab**

**Loc. Foppiano, Comune di Formazza (VB).**

**SECONDA CAMPAGNA DI MISURA**

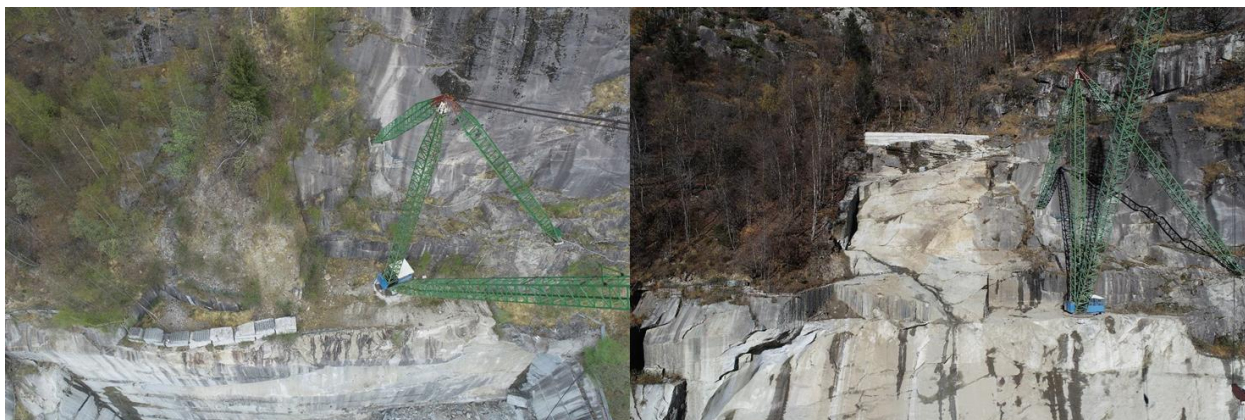
inoltre riscontrata la presenza di un canale di deforestazione prodotto dal periodico rotolamento di massi e di detrito verso la sottostante area produttiva (Figura 4).

Con provvedimento di sicurezza ai sensi dell'art. 674 del D.P.R. 128/59 la società ha provveduto: 1) alla realizzazione della completa scopertura dell'ammasso roccioso oltre il ciglio di cava a monte della superficie di crollo, 2) alla realizzazione di un muro in ca. per la deviazione delle acque di corrivazione e 3) alla realizzazione di una barriera paramassi in corrispondenza del canale di deforestazione (Figura 4).

**Figura 4:** A sinistra, ripresa sommitale da drone in data 21 aprile 2022, dopo il primo evento di crollo con barriera in blocchi sul gradone sommitale. A destra, ripresa frontale da drone in data 21 novembre 2022, al termine della scopertura dell'ammasso roccioso con il muro che agisce da presidio di sicurezza per le attività sottostanti in posizione sommitale, stabile ed estranea alla porzione di ammasso fratturato sottostante. (Fonte: Istanza di Accertamento di Compatibilità Paesaggistica del Marzo 2023).

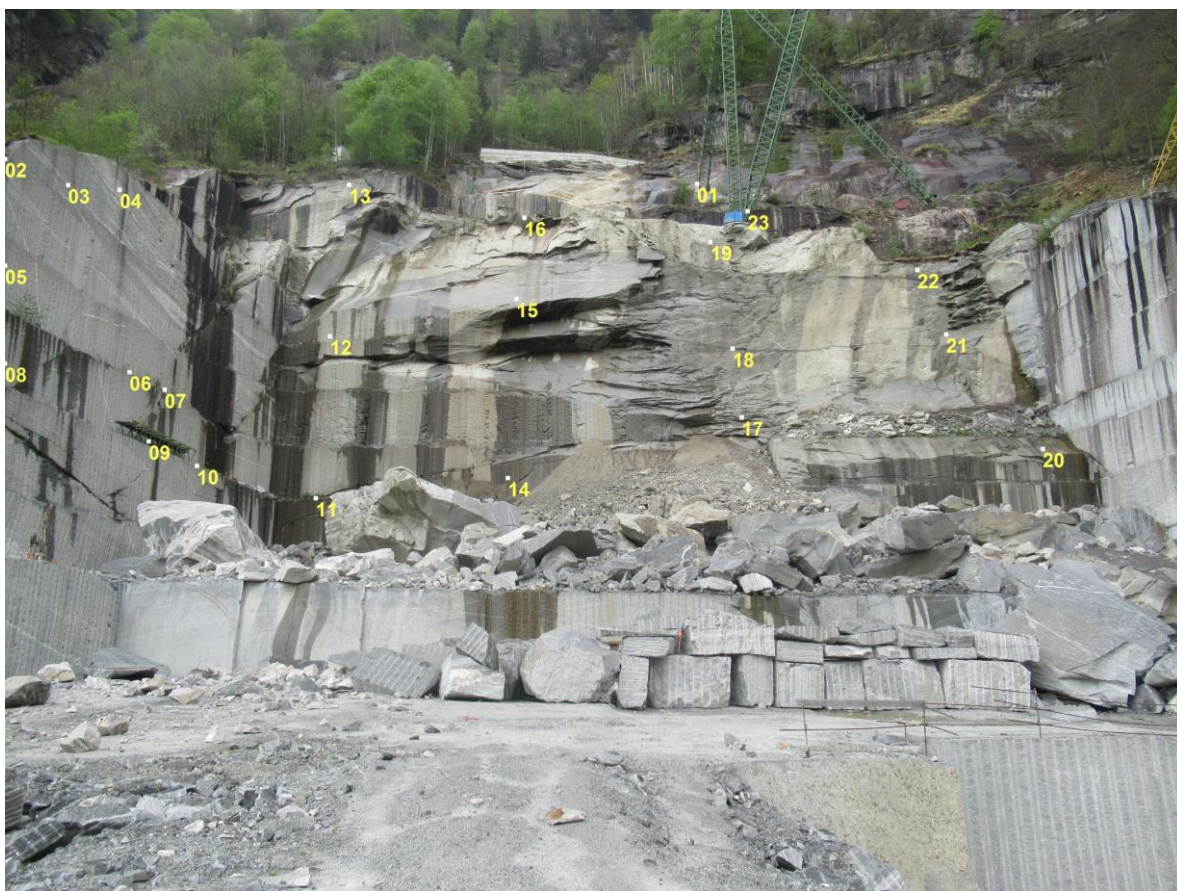
**Figura 24:** Immagine fotografica dello scenario osservato con ubicazione dei 23 punti di interesse (POI) sulle pareti monitorate.
