**SERVIZIO DI MONITORAGGIO DI TIPO “PERIODICAL CHECK” PER IL
CONTROLLO DELLE DEFORMAZIONI DELLA CAVA BORT**

UTILIZZANDO IL SISTEMA GBInSAR LiSALab

Loc. Foppiano, Comune di Formazza (VB).

MISURA DI ZERO

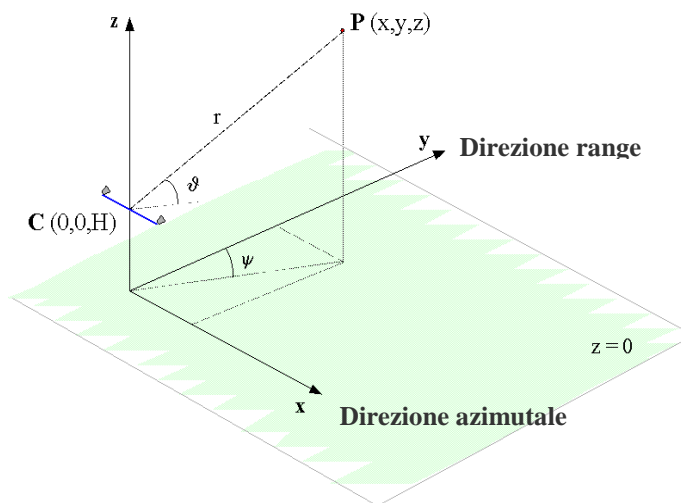
Il sistema di coordinate locali LiSALab è centrato sulla mezzeria del binario del sistema GBInSAR LiSALab (0,0,0) i cui assi sono l'uno perpendicolare (asse Y) e l'altro parallelo (asse X) all'asse del binario stesso.

Il terzo asse (asse Z) è normale al piano formato dai due assi precedenti: il piano XY è un piano orizzontale (piano di Figura 1) ed ha coordinate z pari a 0. H è la distanza tra la mezzeria della congiungente il centro delle antenne (punto 0,0,H) e la mezzeria del binario del sistema (0,0,0).

"r" è la linea di vista (o LOS) ed è la linea immaginaria che unisce il centro del sistema ad uno specifico punto osservato P localizzato nell'area osservata.

L'angolo θ è l'angolo di elevazione definito nel piano YZ ed è formato dalla linea di osservazione r ed il piano orizzontale XY.

L'angolo ψ è l'angolo azimutale definito nel piano XY ed è formato dalla proiezione sul piano XY della linea di vista r e dal piano YZ.

Figura 1: sistema di riferimento utilizzato.

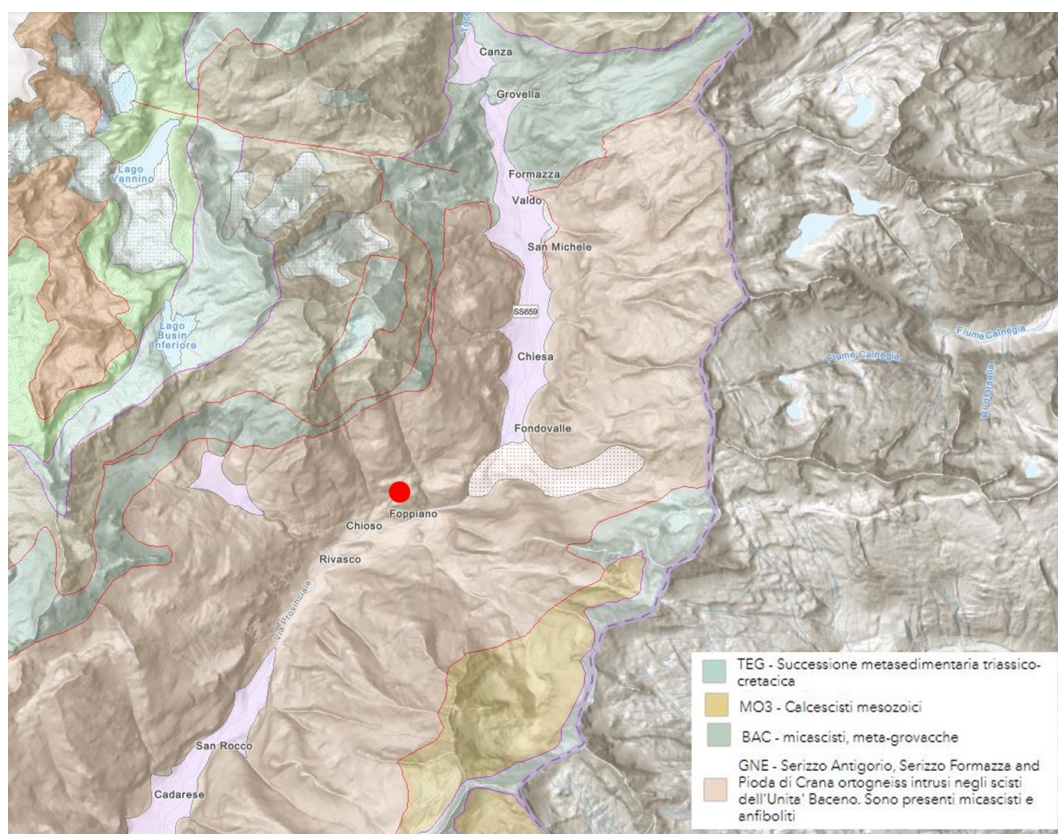
Figura 3: Estratto della carta geologica della Regione Piemonte. Il cerchio rosso indica l'ubicazione di Cava Bort. Fonte: Servizio WebGIS del Geoportale Arpa Piemonte "GeoPiemonte Map 2021".

Il versante monitorato si trova sulla destra idrografica del Fiume Toce, in Val Formazza (VB) (Figura 2). Dal punto di vista geologico, l'area si colloca all'interno della catena alpina e più precisamente nel Dominio Pennidico inferiore. In questa zona il substrato roccioso è costituito da rocce metamorfiche dell'Unità Antigorio, formata da gneiss di Antigorio e subordinati micascisti e antigorit (Figura 3).

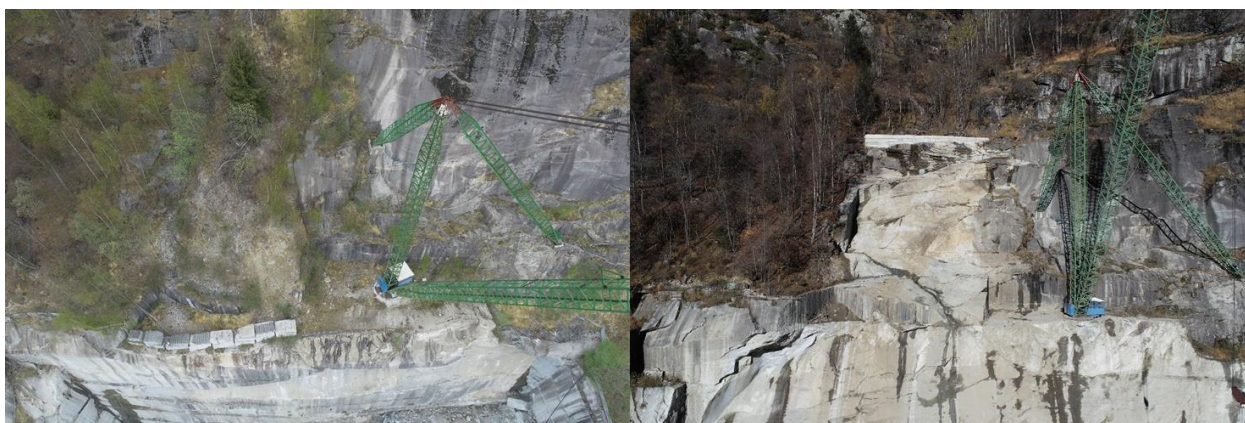
La scopertura dell'ammasso roccioso ha permesso di evidenziare l'effettivo assetto geostrutturale della porzione a monte del ciglio di distacco. Le porzioni rocciose ritenute o risultanti instabili saranno oggetto di future operazioni di messa in sicurezza, anche con interventi di abbattimento controllato con esplosivo, fino alla definitiva protezione con posa di una rete paramassi (Fonte: Istanza di Accertamento di Compatibilità Paesaggistica del Marzo 2023).

Figura 4: A sinistra, ripresa sommitale da drone in data 21 aprile 2022, dopo il primo evento di crollo con barriera in blocchi sul gradone sommitale. A destra, ripresa frontale da drone in data 21 novembre 2022, al termine della scopertura dell'ammasso roccioso con il muro che agisce da presidio di sicurezza per le attività sottostanti in posizione sommitale, stabile ed estranea alla porzione di ammasso fratturato sottostante. (Fonte: Istanza di Accertamento di Compatibilità Paesaggistica del Marzo 2023).

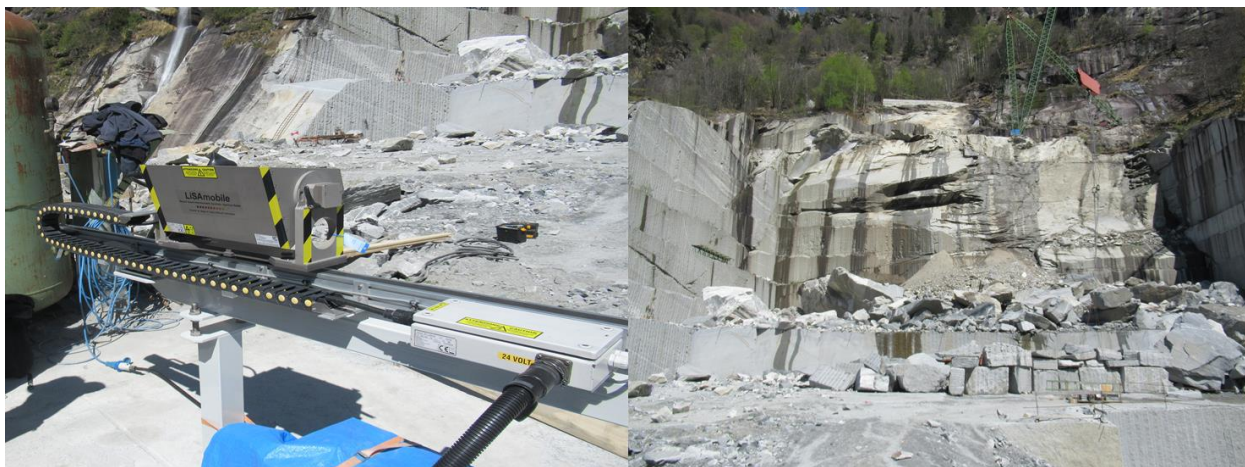
Figura 5: Fotografia del sistema di monitoraggio LiSAmobile impegnato nella campagna di monitoraggio delle pareti della cava Bort nel Comune di Formazza (VB), a sinistra; Fotografie delle pareti centrale ed occidentale della cava Bort con la zona centrale interessata dal crollo spontaneo dell'Aprile 2022 e oggetto di monitoraggio, a destra.

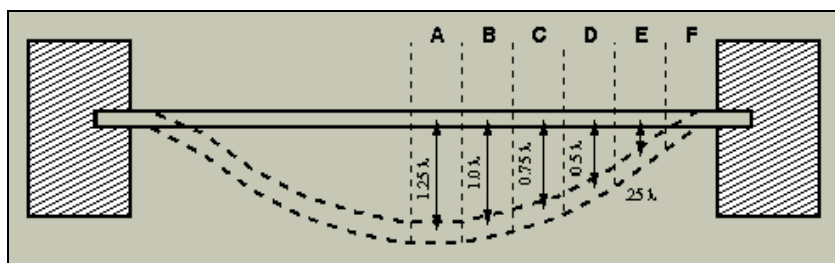
Figura 6: esempio di misura degli spostamenti in un caso mono-dimensionale

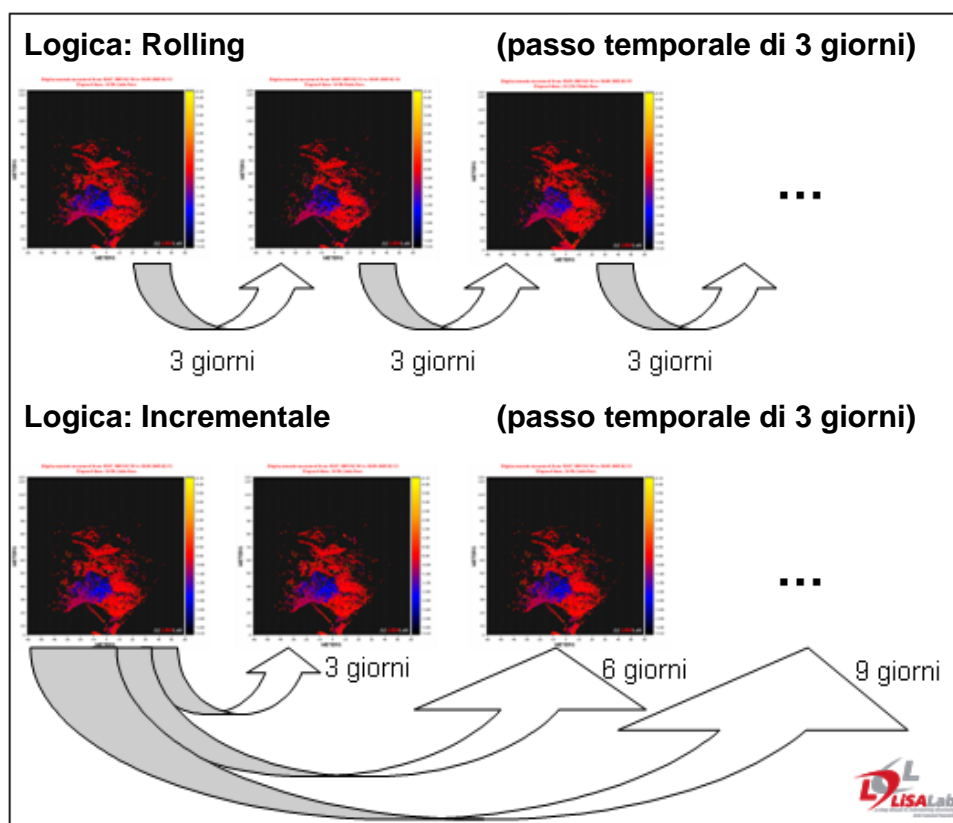
Figura 7: schematizzazione delle diverse logiche utilizzabili per confrontare gli interferogrammi (l'intervallo di tre giorni utilizzato ha esclusivamente in questo caso scopo esemplificativo)

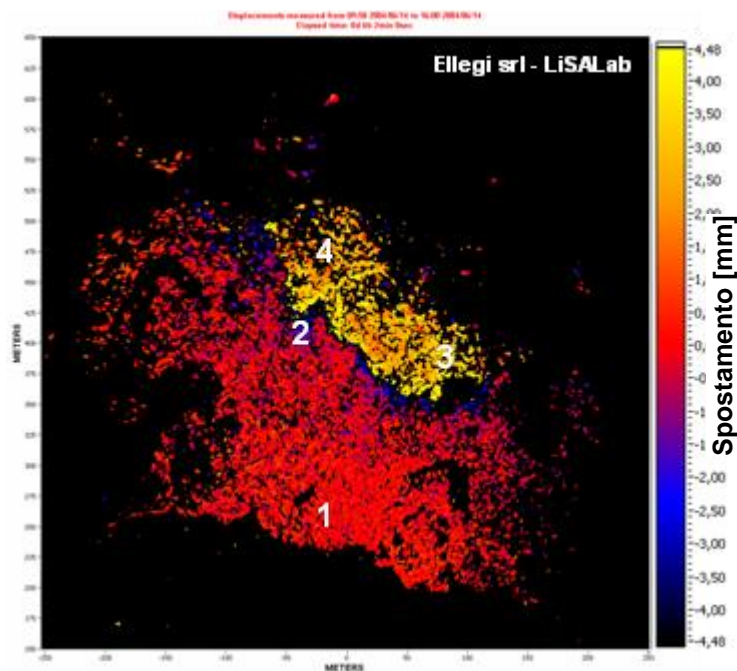
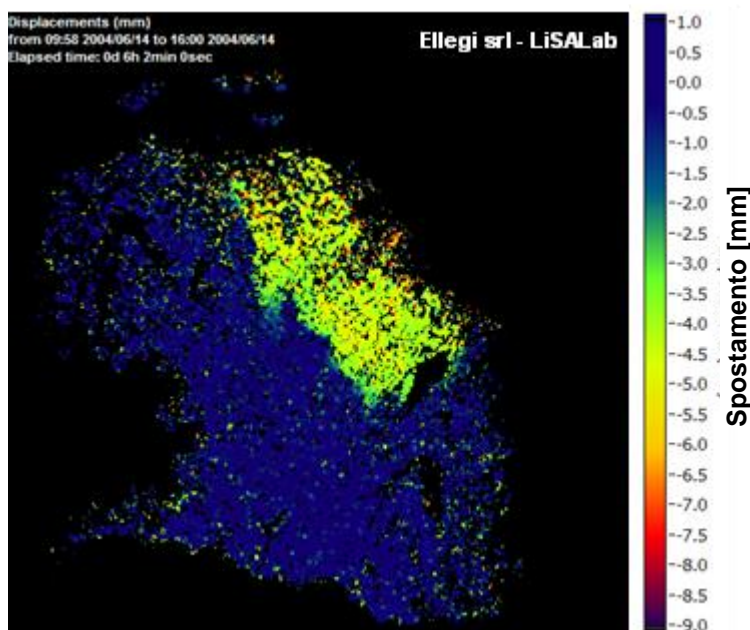
Punto 1: area stabile, differenza di fase 0° , $n = 0$ e spostamento pari a 0 mm, è il punto di riferimento a partire dal quale contare le fasi;

Punto 2: blu scuro, equivale a una differenza di fase n pari a $-1/4\lambda$ ed uno spostamento di $\sim 2,24$ mm;

Punto 4: rosso, equivale ad una differenza di fase $n = -1\lambda$ (prima frangia) = $\sim 8,96$ mm di spostamento.

Figura 8: in alto: mappa di deformazione non "srotolata" e relativo esempio di lettura, in basso: mappa di deformazione "srotolata"

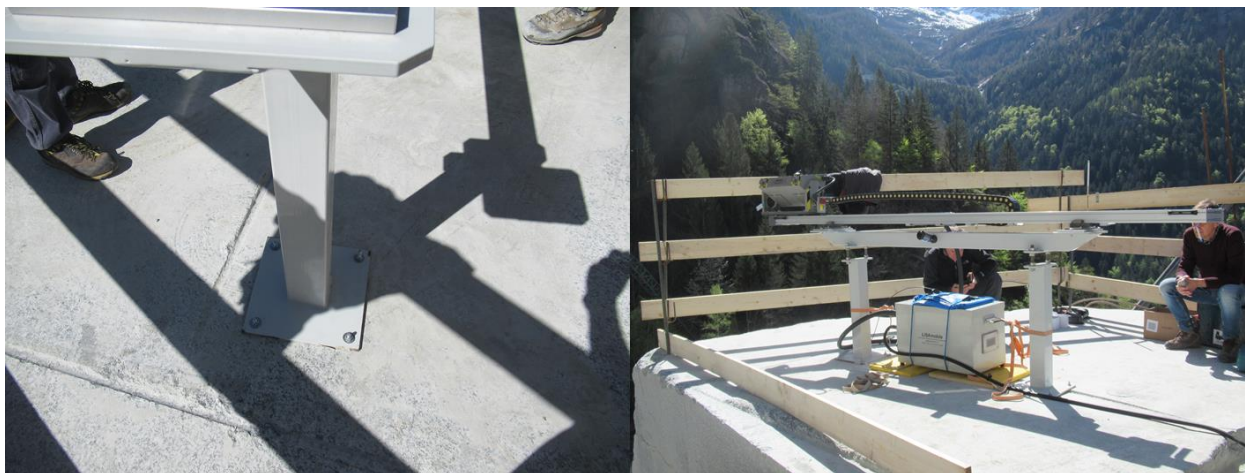
Figura 9: A sinistra, dettagli del basamento roccioso a cui è stato fissato il portale in metallo e a destra come appariva il sistema ad installazione ultimata.

Si ricorda che per la riuscita del monitoraggio interferometrico è molto importante che il basamento del sistema non venga spostato o mosso in nessun modo né nel corso di una campagna di misura e nemmeno nell'intervallo tra due campagne. Il sistema di ancoraggio a terra combinato all'impiego del portale metallico effettuato per questa serie di campagne di misura, in base all'esperienza pregressa, conferisce un sufficiente grado di stabilità.

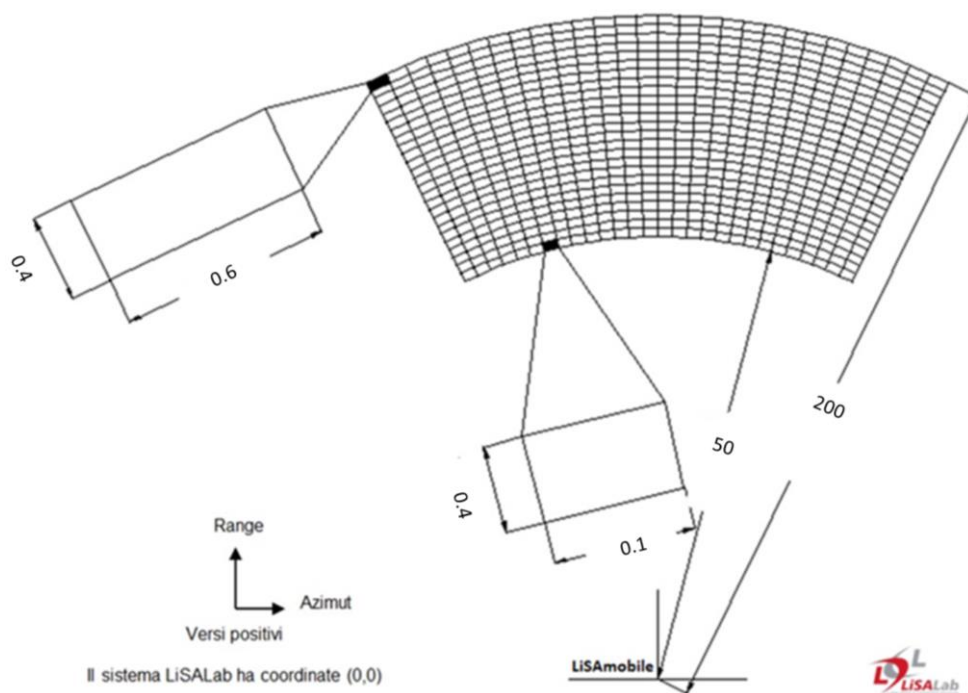
Figura 10: tabella con i parametri di acquisizione impostati e griglia di risoluzione del sistema GBInSAR LiSALab per la campagna in oggetto.

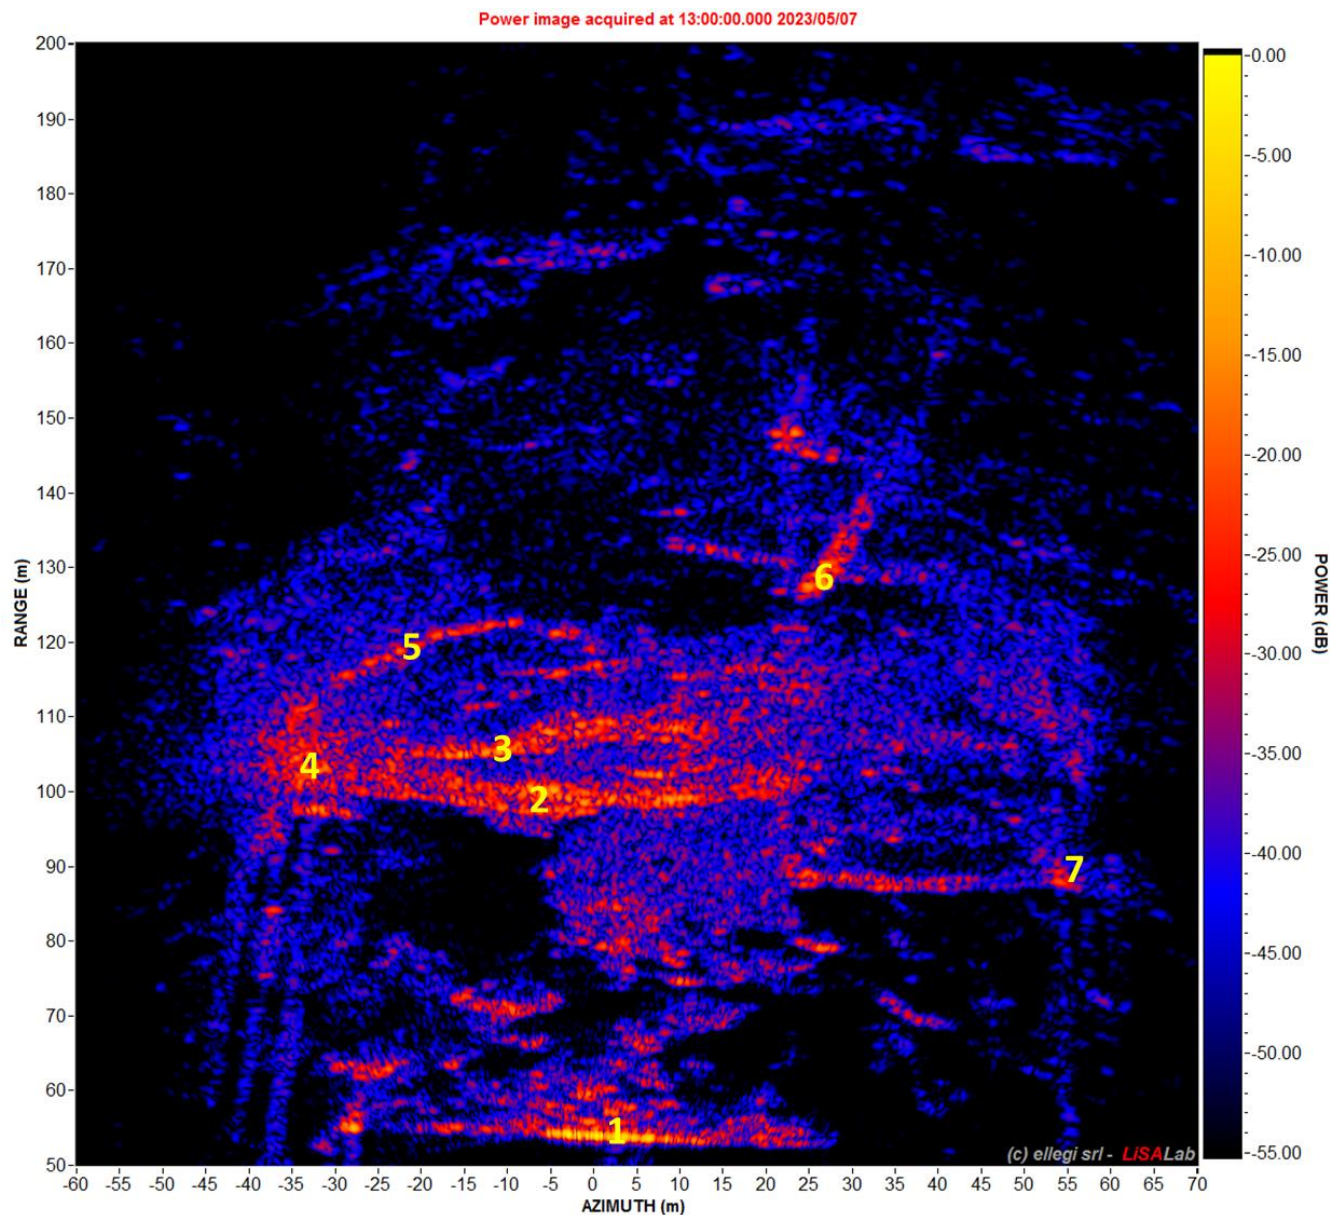
Figura 11: Immagine SAR in potenza in 2D dello scenario osservato dal sistema GBInSAR LiSALab, immagine del 7 Maggio 2023.
Fondoscala -55dB.

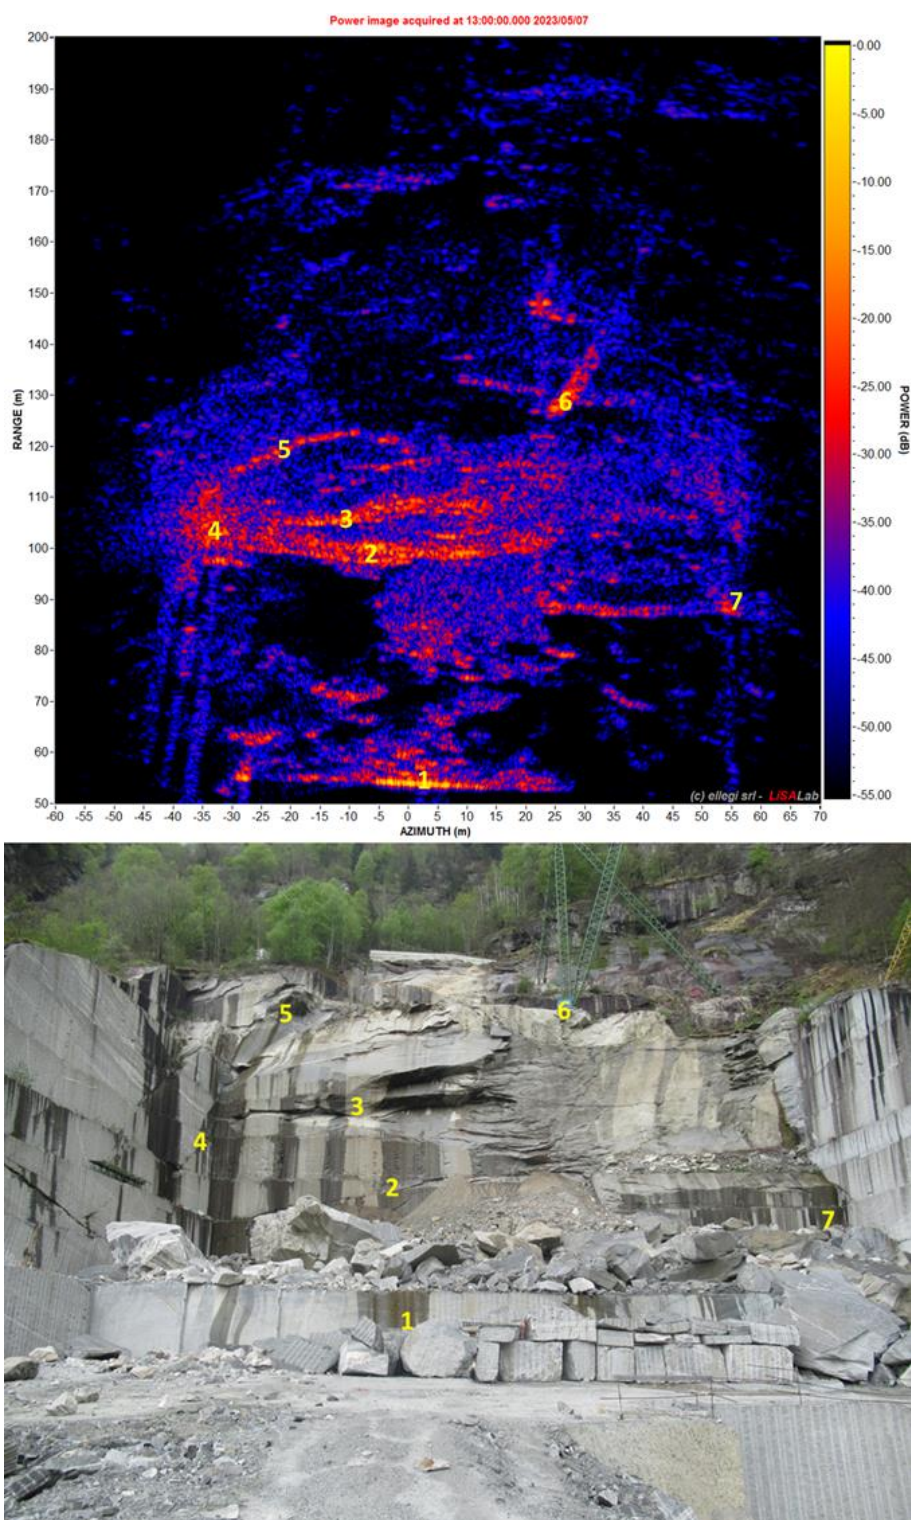
Figura 12: Georeferenziazione qualitativa delle immagini radar in potenza sulla fotografia del versante.

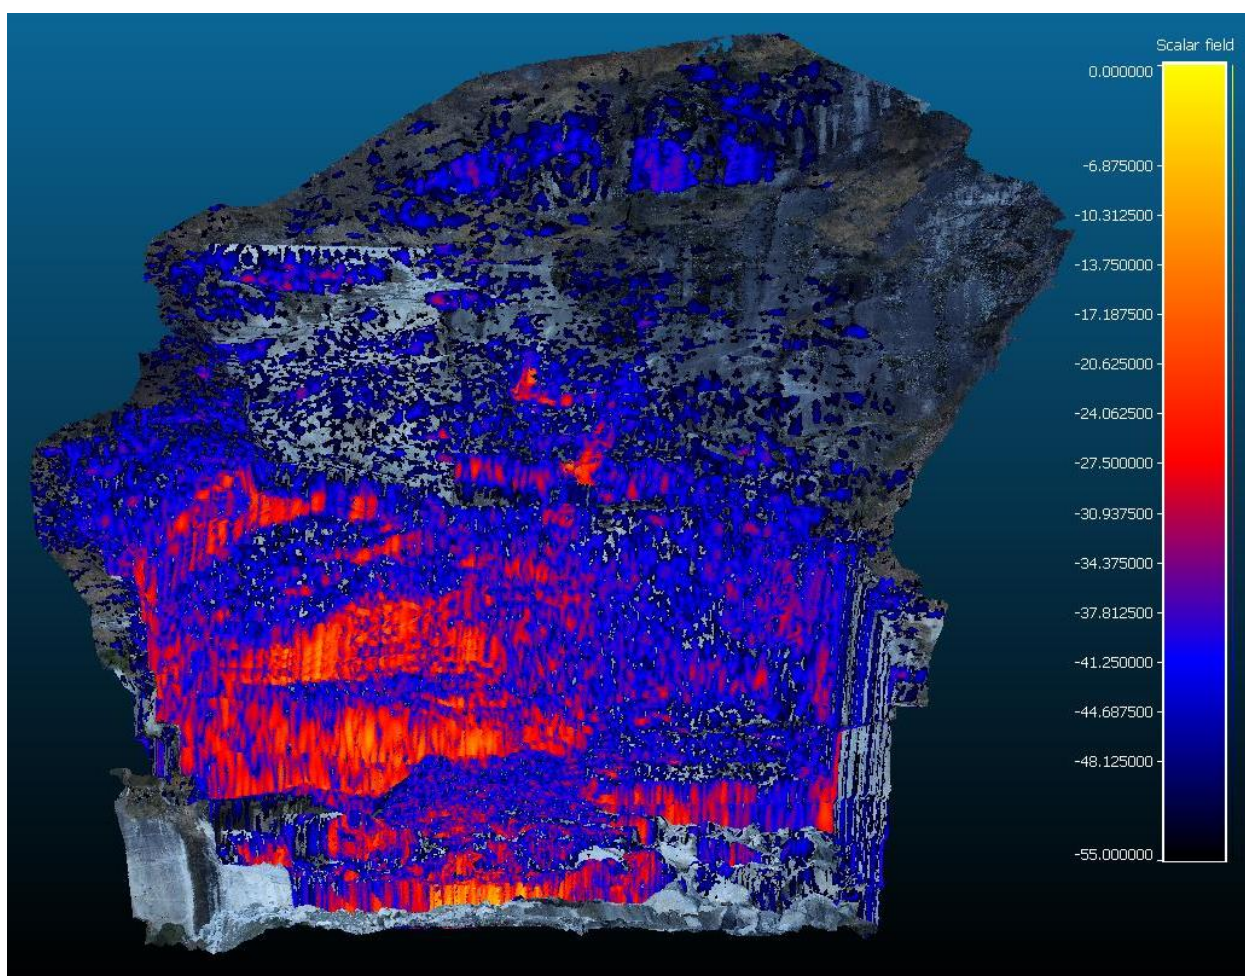
Figura 13: mappa in potenza elaborata su Point Cloud 3D. Immagine del 12 Maggio 2023. Fondoscala -55dB.

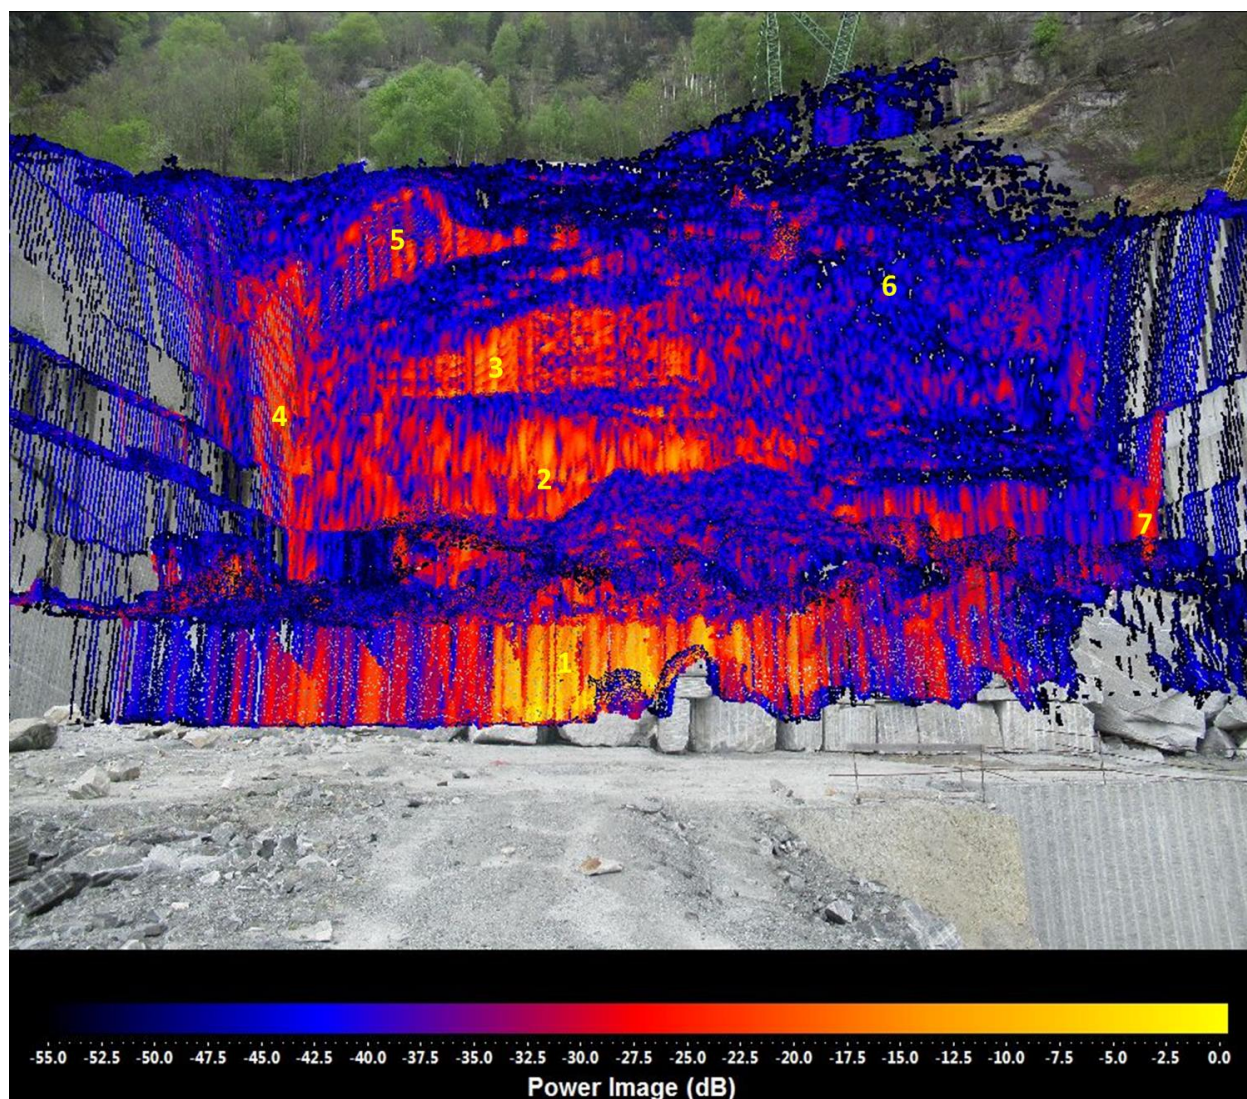
Figura 14: mappa in potenza proiettata su immagine ottica del versante. 7 Maggio 2023. Fondoscala -55dB.

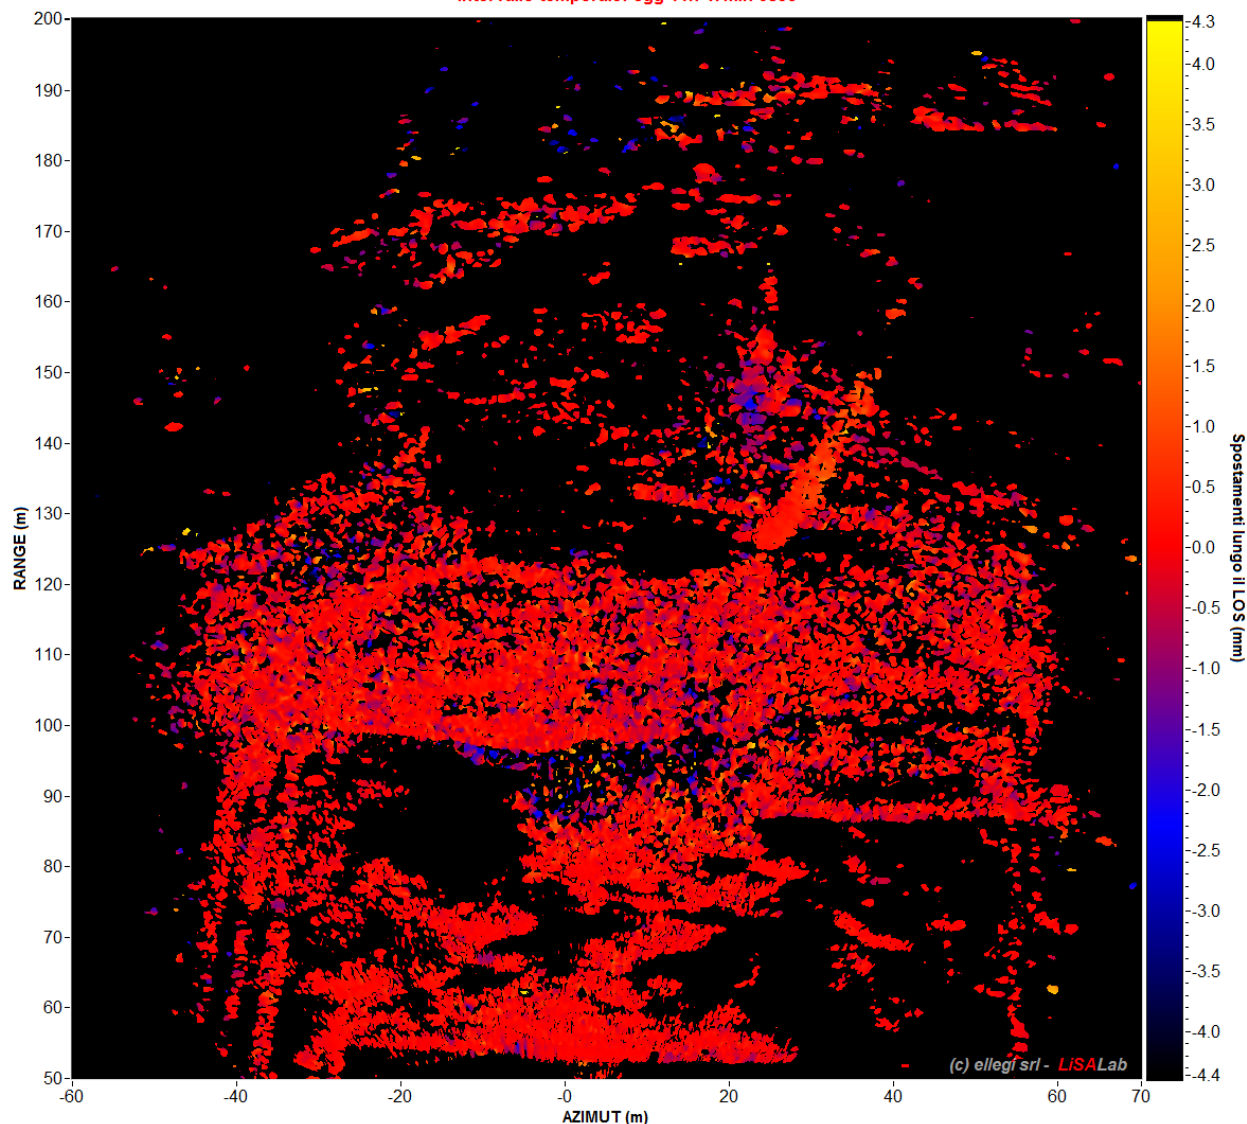
Spostamenti rilevati tra le ore 17:52 del giorno 2023/05/03 e le ore 05:39 del giorno 2023/05/12
Intervallo temporale: 8gg 11h 47min 0sec

Figura 15: mappa di spostamento bidimensionale per il periodo 3 Maggio 2023 – 12 Maggio 2023 – rappresentazione interferometrica. Immagini mediate a 24 ore.

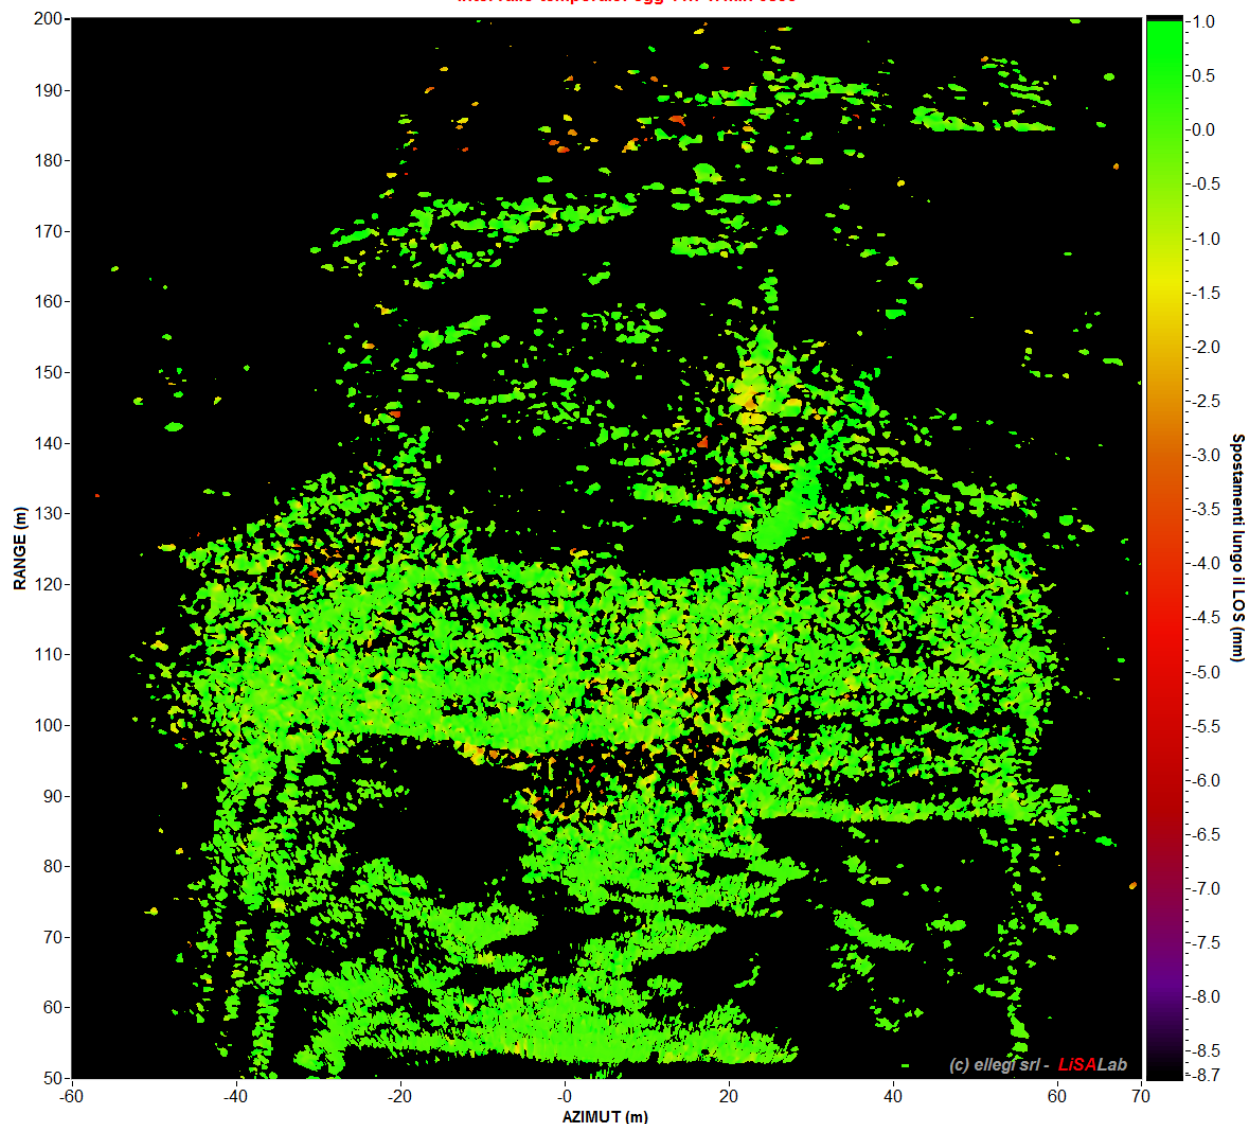
Spostamenti rilevati tra le ore 17:52 del giorno 2023/05/03 e le ore 05:39 del giorno 2023/05/12
Intervallo temporale: 8gg 11h 47min 0sec

Figura 16: mappa di spostamento bidimensionale per il periodo 3 Maggio 2023 – 12 Maggio 2023 – rappresentazione srotolata.
Immagini mediate a 24 ore.

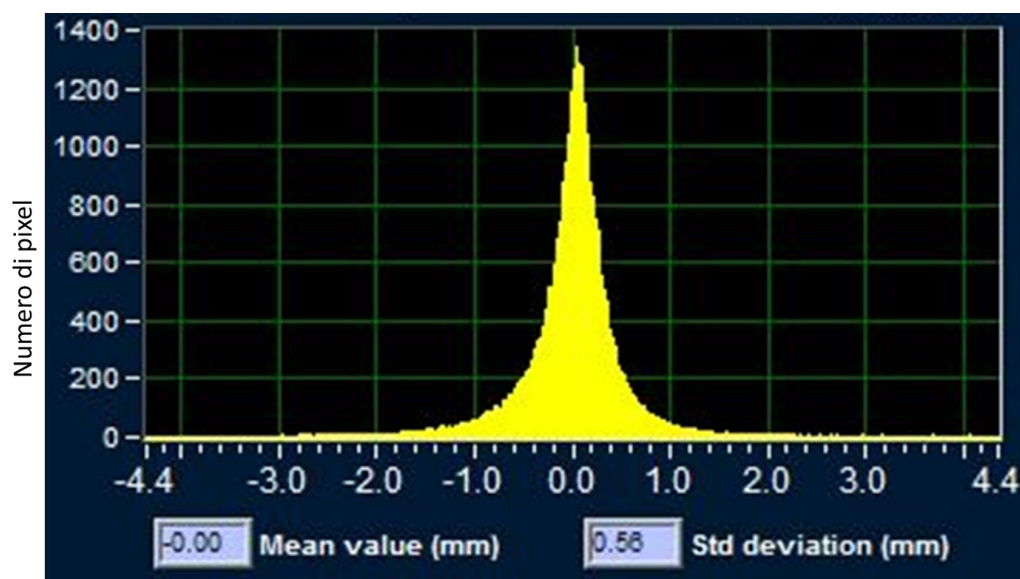
Figura 17: Istogramma della distribuzione degli spostamenti di tutti i pixel per il periodo 3-12 Maggio 2023 ottenuta da immagini mediate a 24 ore.

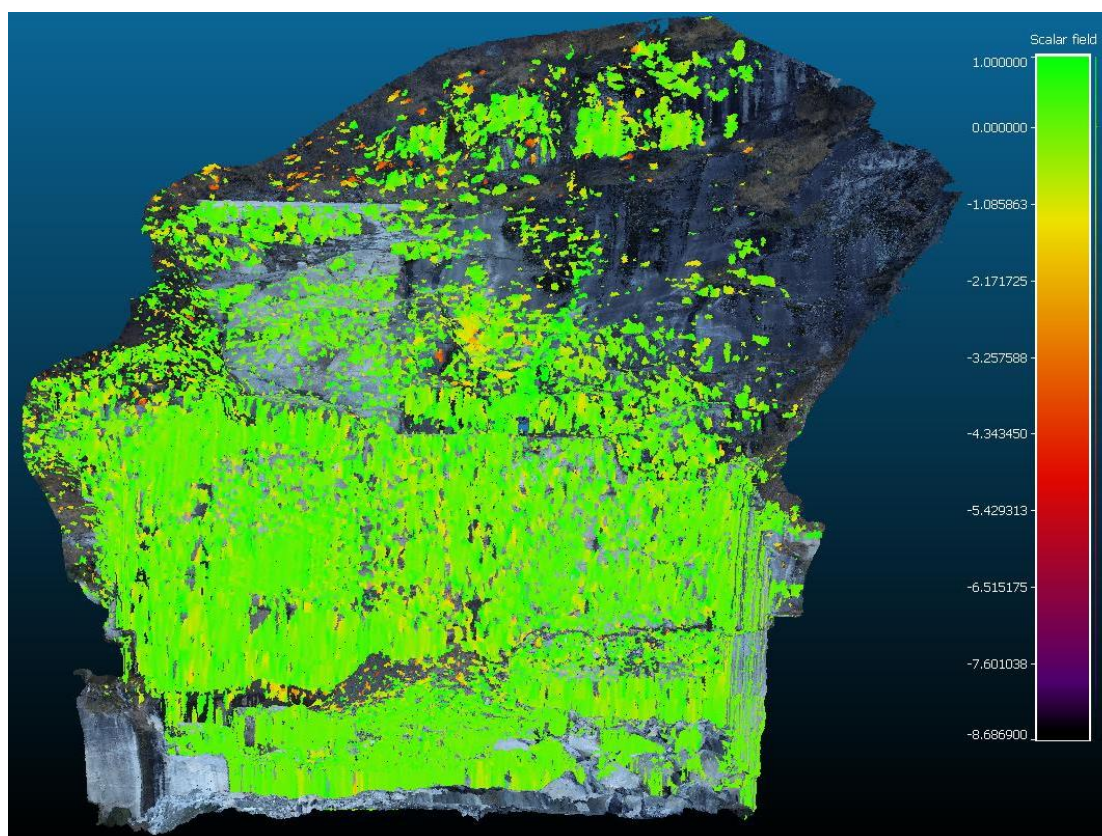
Figura 18: mappa di spostamento srotolata ottenuta per il periodo 3 Maggio - 12 Maggio 2023 ed elaborata su Point Cloud 3D. Immagine mediate su 24 ore.

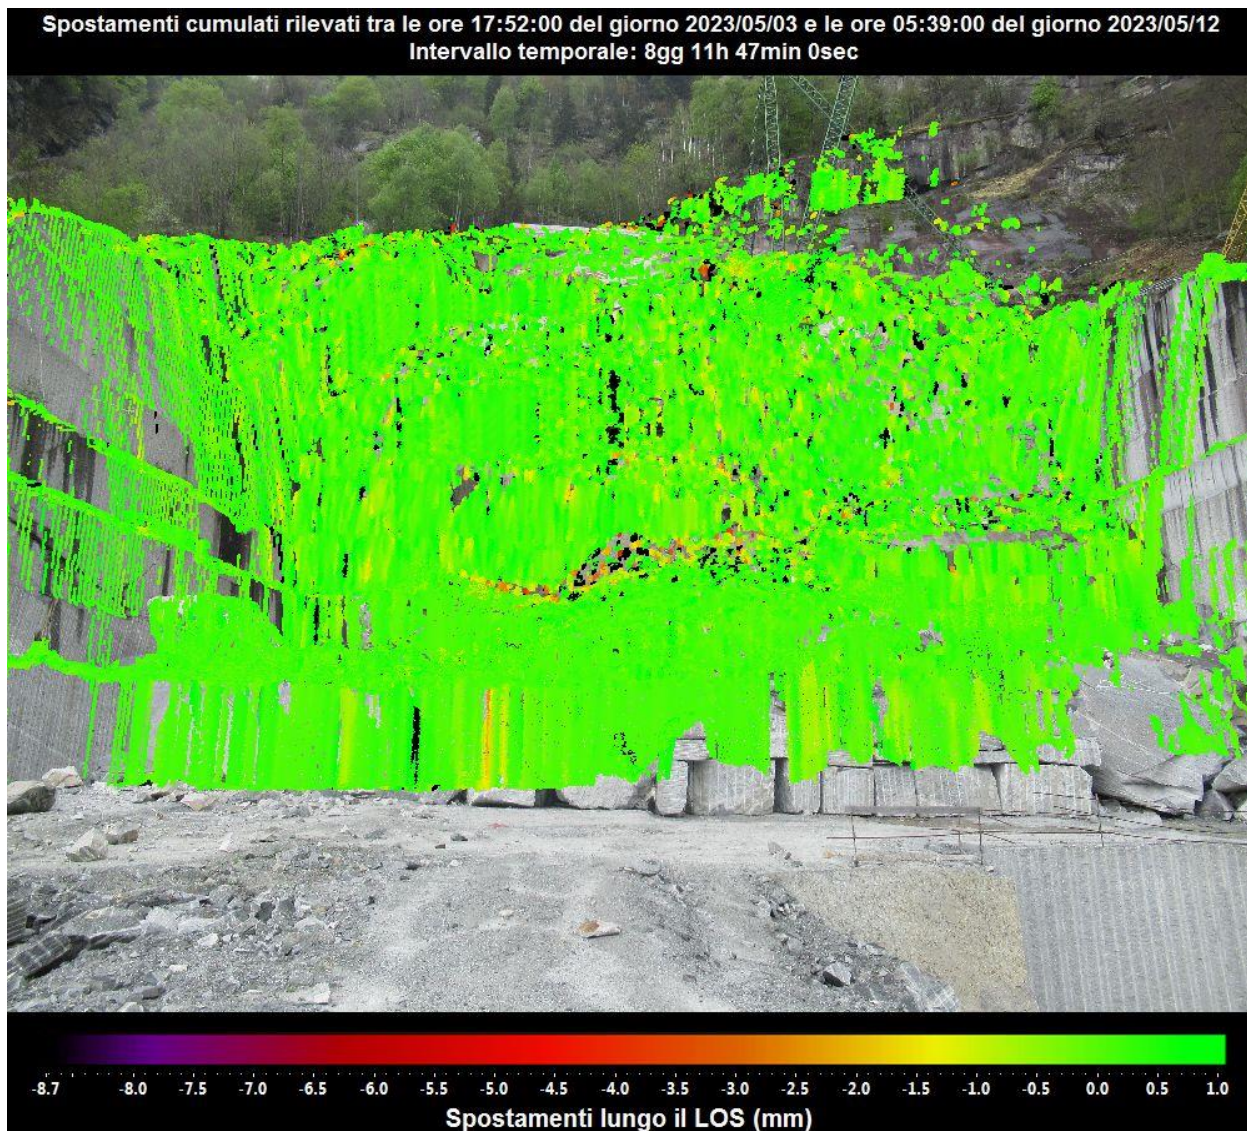
Figura 19: mappa di spostamento srotolata ottenuta per il periodo 3 Maggio 2023 – 12 Maggio 2023 e proiettata sull' immagine ottica del versante. Immagini mediate a 24 ore.

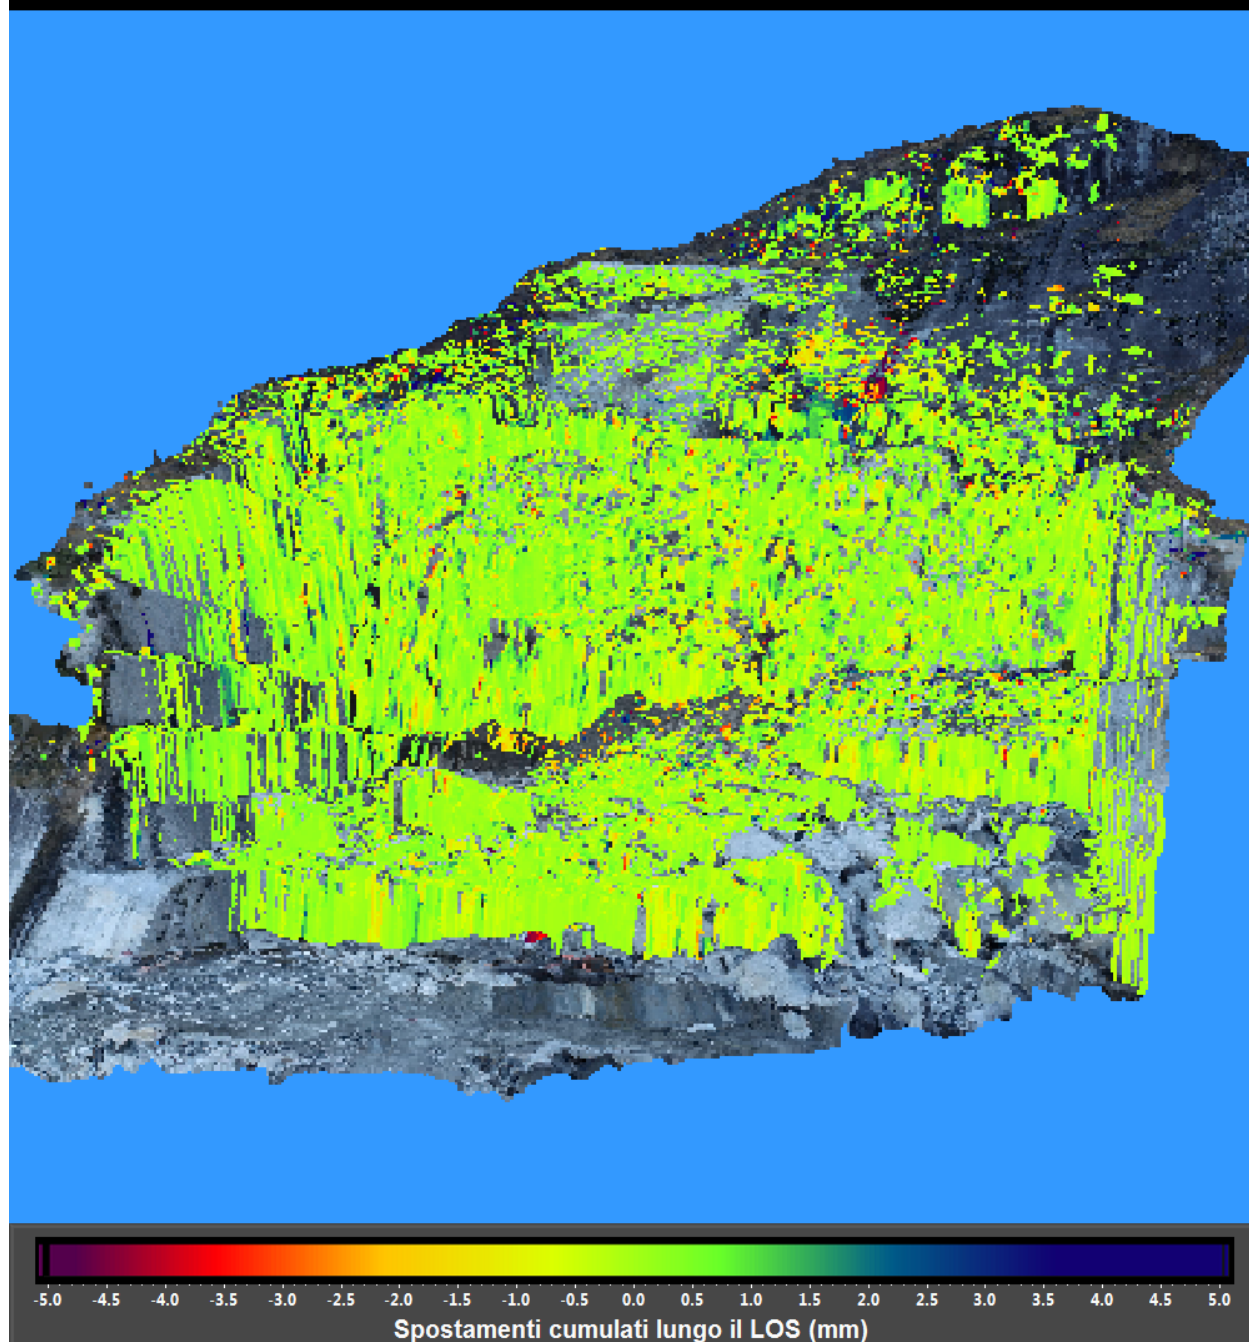
Spostamenti cumulati rilevati tra le ore 11:48:00.000 del 2023/05/03 e le ore 08:55:00.000 del 2023/05/12
 Intervallo temporale: 8gg 21h 7min 0.000sec

Figura 20: Sequenza incrementale di mappe di spostamento cumulatie ottenute da immagini mediate a 2 ore. Le mappe coprono il periodo 3-12 Maggio 2023.

Si nota però la comparsa di una regione, già individuata nell'analisi interferometrica, che presenta spostamenti consistenti dal dato radar. Questa regione è rappresentata in rosso nella mappa degli spostamenti, è di piccole dimensioni e risulta collocata nella parte superiore dell'immagine (in coordinate radar: da 18m a 25m circa in azimuth e da 140m a 150m circa in range). Questa area coincide con la zona dove è ubicata la gru soggetta a deformazioni termiche. Queste deformazioni vengono proiettate dal radar sulla parete retrostante e quindi non sono da considerarsi come un reale movimento dell'ammasso roccioso.

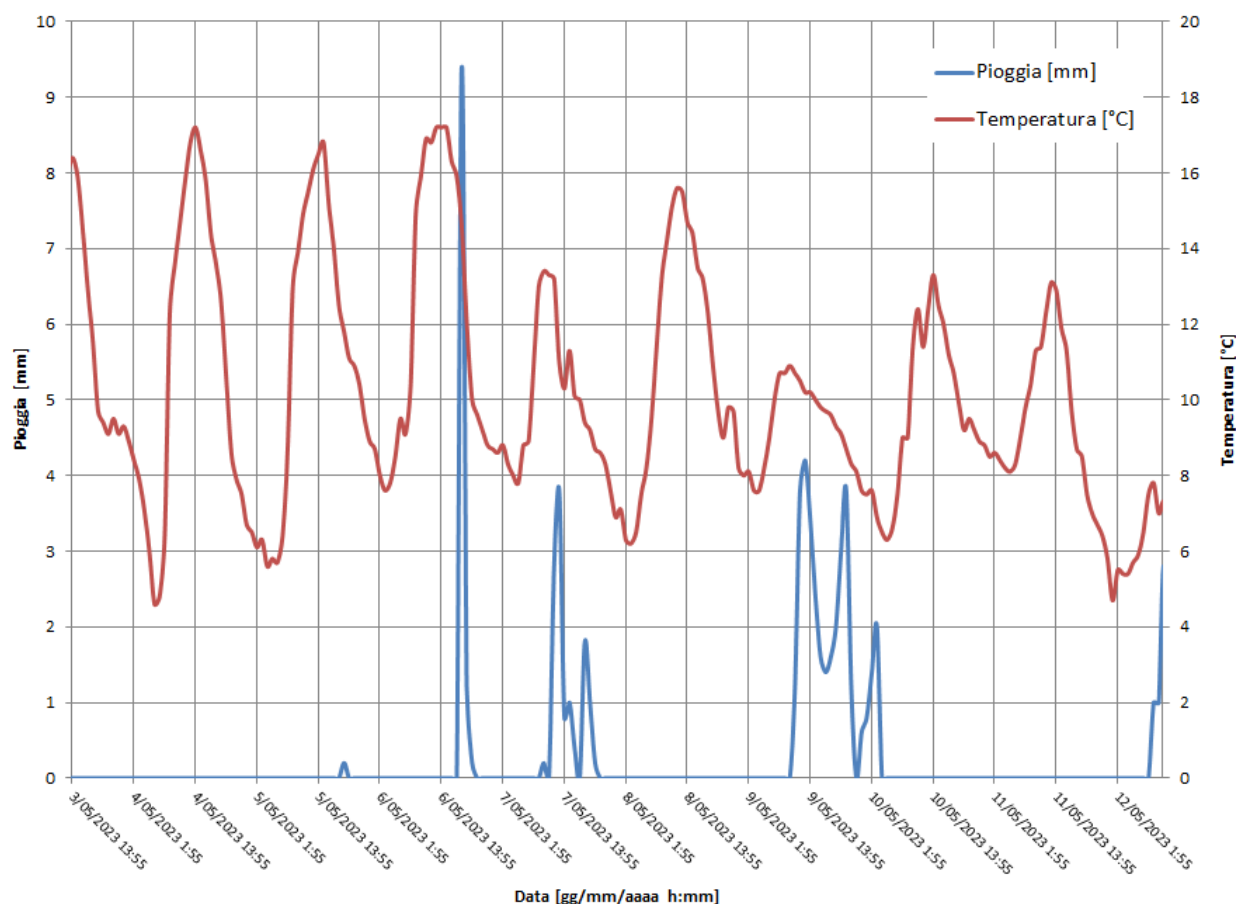
Questa perdita di coerenza è spiegata analizzando i dati pluviometrici che riportano per il giorno 6 Maggio l'inizio di un periodo di instabilità meteo caratterizzato da precipitazioni intense con picchi massimi di pioggia fino a circa 9-10 mm (il picco maggiore di circa 9.5 mm si è registrato il giorno 6 Maggio 2023, momento in cui iniziamo a notare la perdita di coerenza nei dati radar) (Figura 21).

Figura 21: Valori della pioggia oraria, in blu, e della temperatura dell'aria, in rosso, plottati per il periodo di monitoraggio (3-12 Maggio 2023). Dati della stazione meteorografica di Formazza Bruggi, arpa Piemonte.

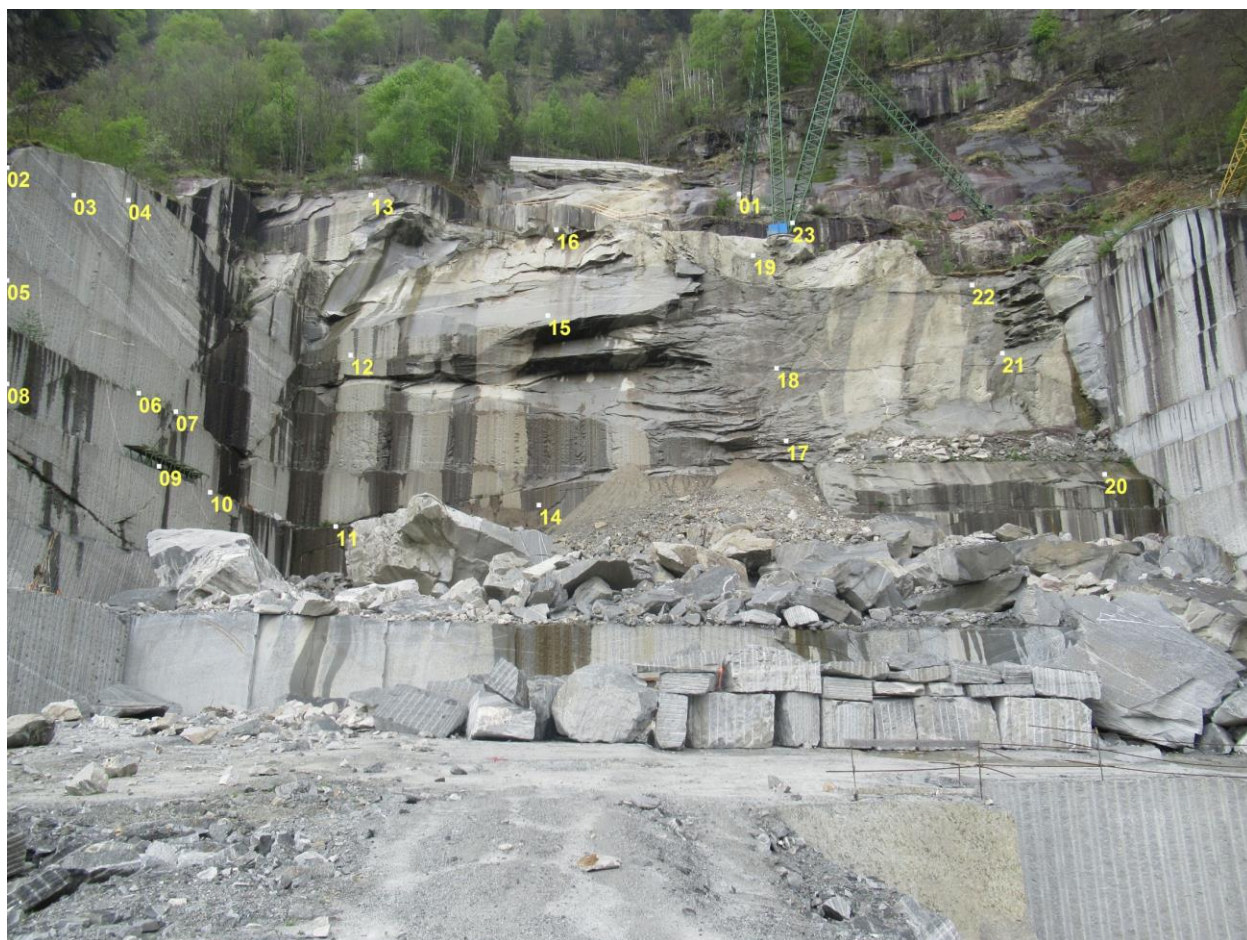
Figura 22: Immagine fotografica dello scenario osservato con ubicazione dei 23 punti di interesse (POI) sulle pareti monitorate.
