Cava di "serizzo formazza"
BORT SOPRA FOPPIANO

Evento di dissesto della parete Nord del fronte di cava
Adempimento: verbale di sopralluogo del 03/05/2022
Regione Piemonte - Settore Polizia Mineraria, cave e miniere

Sezioni parete Nord fronte di cava ante e post evento

TAVOLA 05_Agg/2022 SCALA 1: 500

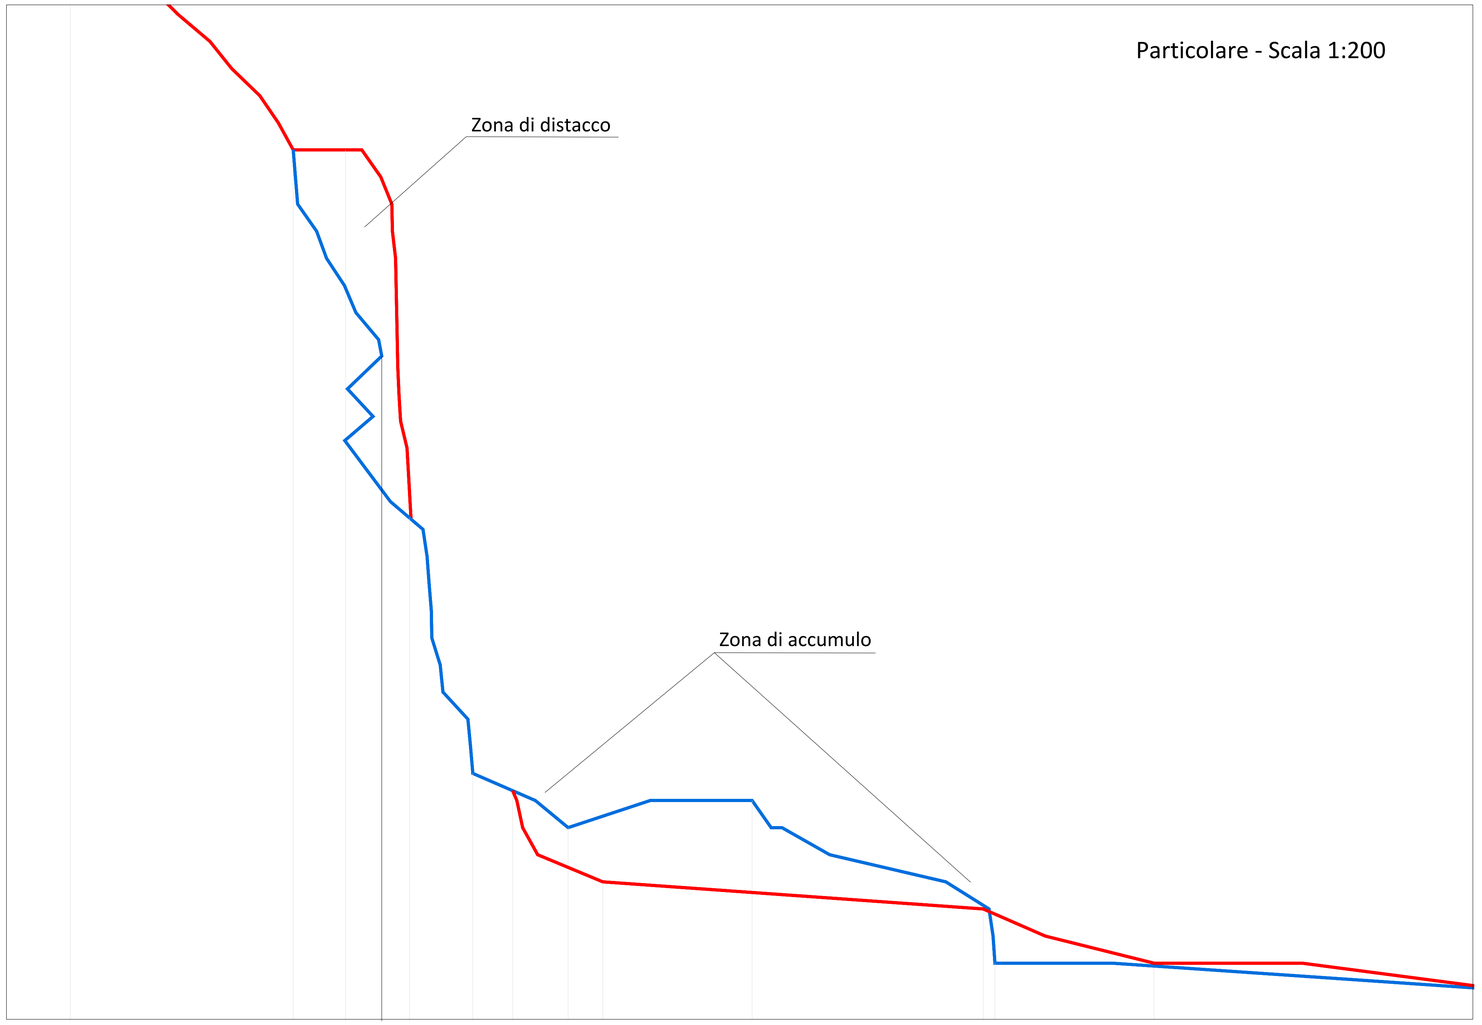
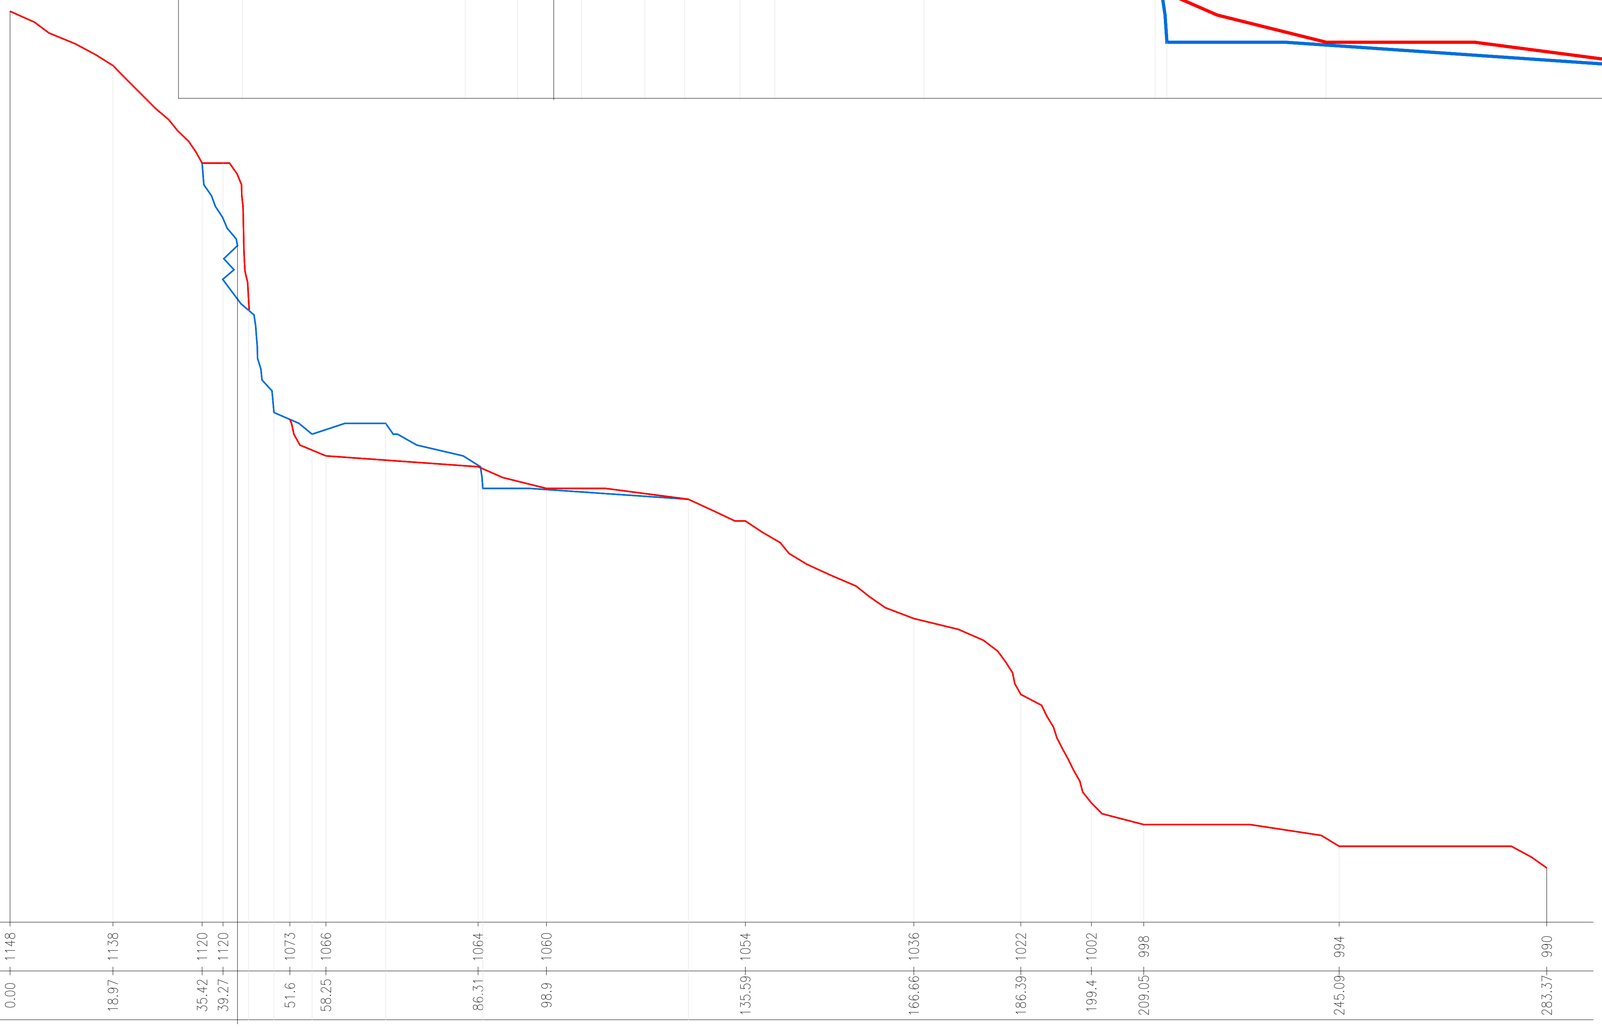
SEZIONE C

Confronto profili rilievi 04.02.2022 - 26.04.2022)

- Profilo parete Nord post evento di dissesto (aggiornamento topografico 26.04.2022)
- Profilo parete Nord precedente (aggiornamento topografico 04.01.2022)
