**Regione Piemonte**  
**Provincia del Verbano Cusio Ossola**  
**Comune di Formazza**  
**Cava di serizzo BORT Sopra Foppiano**

EVENTO DI DISSESTO DELLA PARETE NORD DEL FRONTE DI CAVA  
ADEMPIMENTO: PROVVEDIMENTO DI SICUREZZA ART. 674 DEL D.P.R. 128/59  
PROT. N. 6835/2022 DEL 22.06.2022  
DIFFIDA PROT. 8130 DEL 22/07/2022 ART. 671 DEL D.P.R. 128/59 –  
VERBALE ACCERTAMENTO E PRESCRIZIONE PROT. 129/A1906A DEL 09/01/2023  
SETTORE POLIZIA MINERARIA, CAVE E MINIERE DELLA REGIONE PIEMONTE

**STATO AVANZAMENTO INDAGINI**  
**DEL FRONTE NORD DI CAVA**  
**MONITORAGGIO ESTENSIMETRICO**

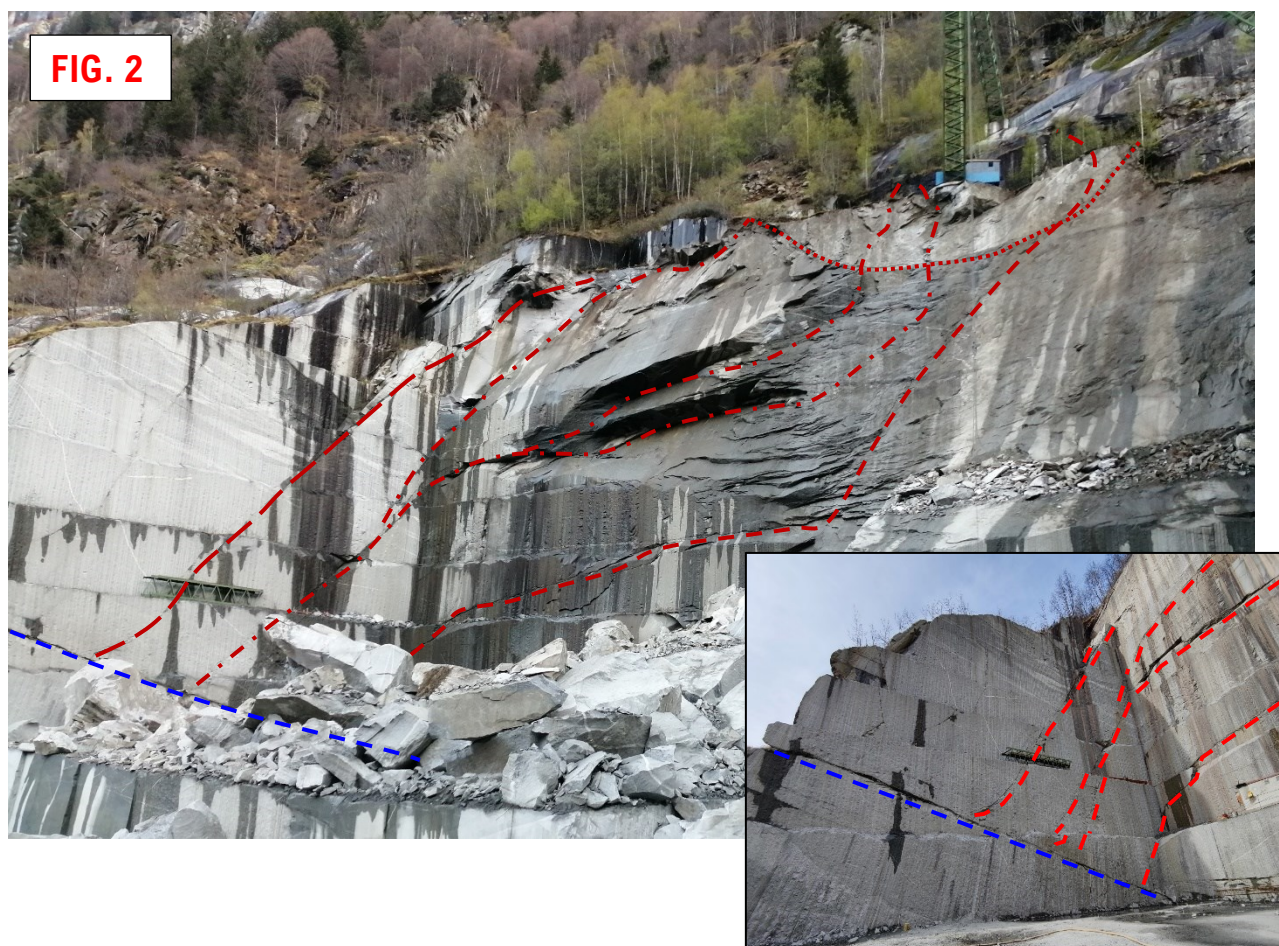
Nella Fig. 1 si riporta, sulla ripresa da drone del versante oggetto di scopertura, l'andamento delle fratture principali e l'indicazione di massima del punto di posizionamento degli fessurimetri/trasduttori elettrici. Dopo l'installazione sul terreno sarà eseguita una misura topografica di precisione per individuare correttamente la posizione degli strumenti.

I tre fessurimetri/trasduttori elettrici saranno quindi collocati in corrispondenza delle fratture più significative che individuano la base dei tre blocchi principali che sono stati definiti dai dati di terreno e dalla modellazione tridimensionale del versante, verificati con analisi numeriche agli elementi finiti.
