Regione Piemonte
Provincia del Verbano Cusio Ossola
Comune di Formazza
Cava di serizzo BORT Sopra Foppiano

DOMO GRANITI s.r.l.

EVENTO DI DISSESTO DELLA PARETE NORD DEL FRONTE DI CAVA
(ADEMPIMENTO: VERBALE DI SOPRALLUOGO DEL 03/05/2022 DEL
SETTORE POLIZIA MINERARIA, CAVE E MINIERE DELLA REGIONE PIEMONTE)

PROGRAMMA PRELIMINARE DI VERIFICA DELLO STATO
DEL VERSANTE A MONTE DEL CIGLIO DI CAVA
RELAZIONE TECNICA

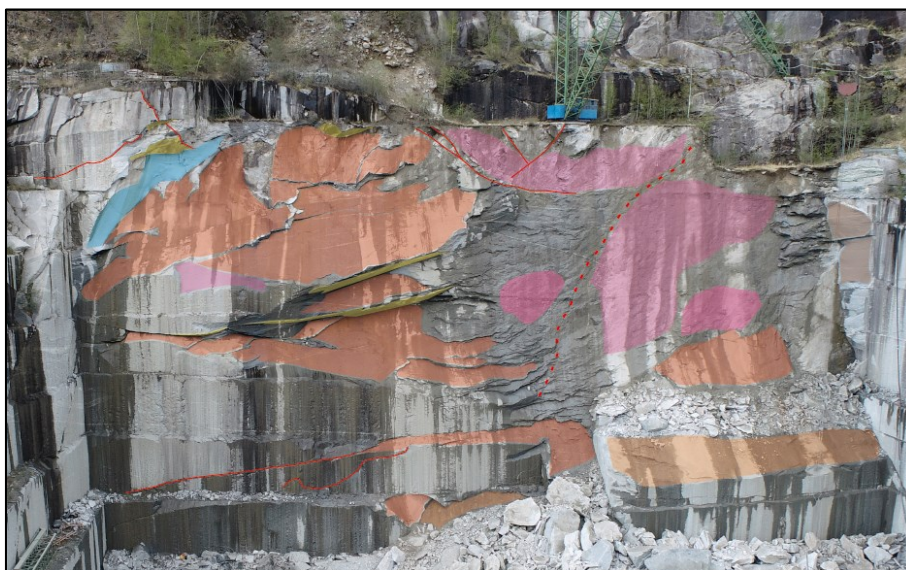
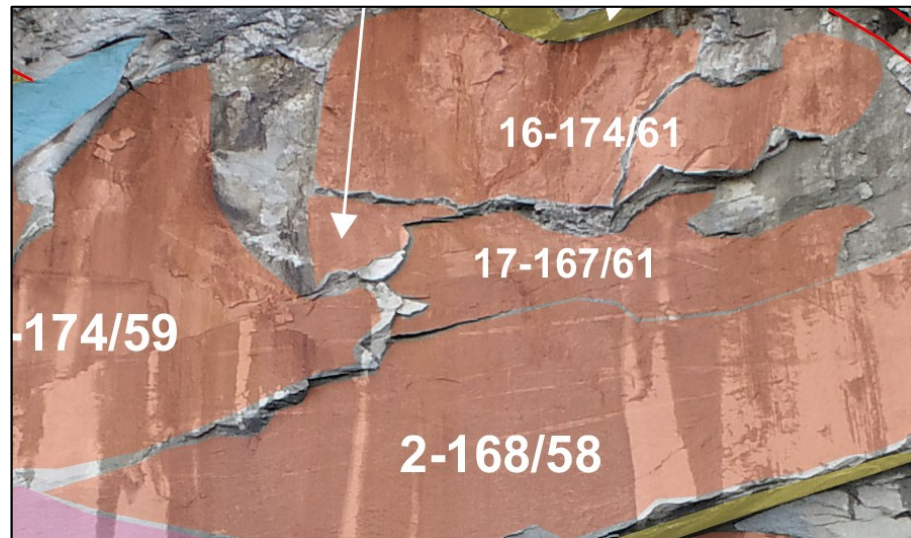
- individuazione preliminare dei piani principali dall’esame delle riprese fotografiche e del modello 3D (escludendo i piani che corrispondono ai fronti artificiali di coltivazione);

- le giaciture sono state stimate campionando manualmente i punti sulla nuvola densa con raggio di selezione variabile ("best-fit plane" – metodo dei minimi quadrati);
- per ogni piano è stato poi calcolato il valore medio delle misure effettuate;

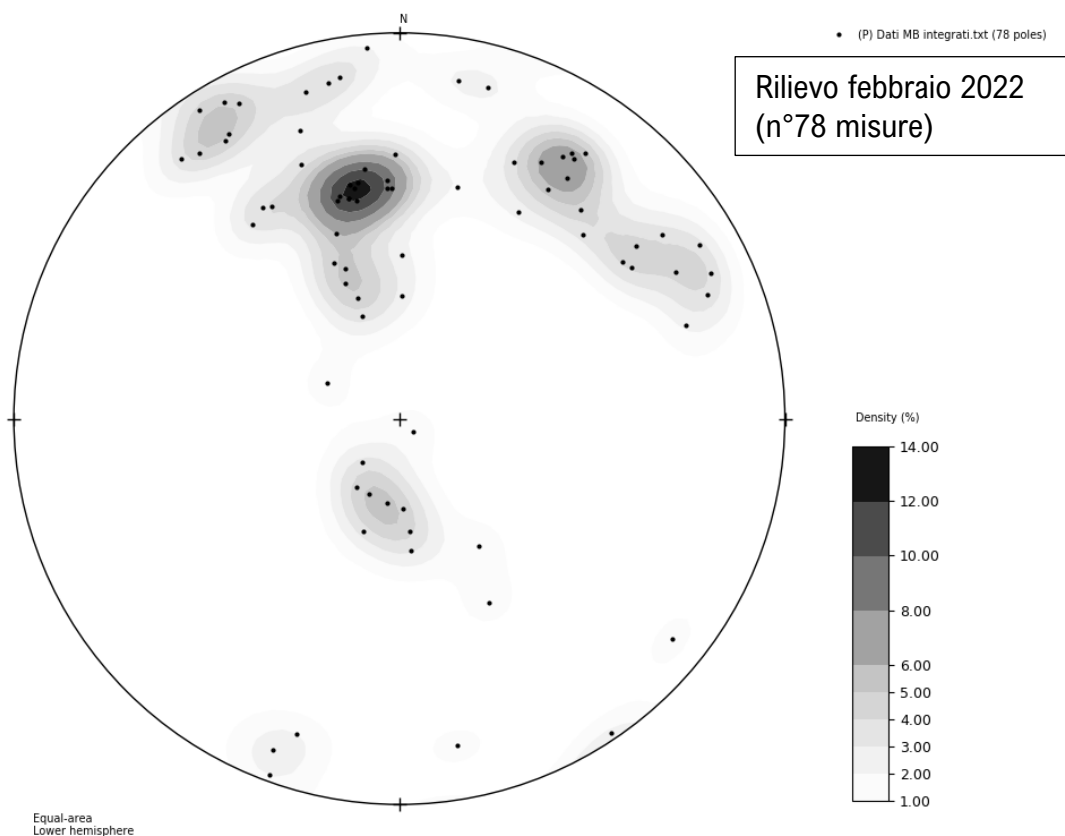
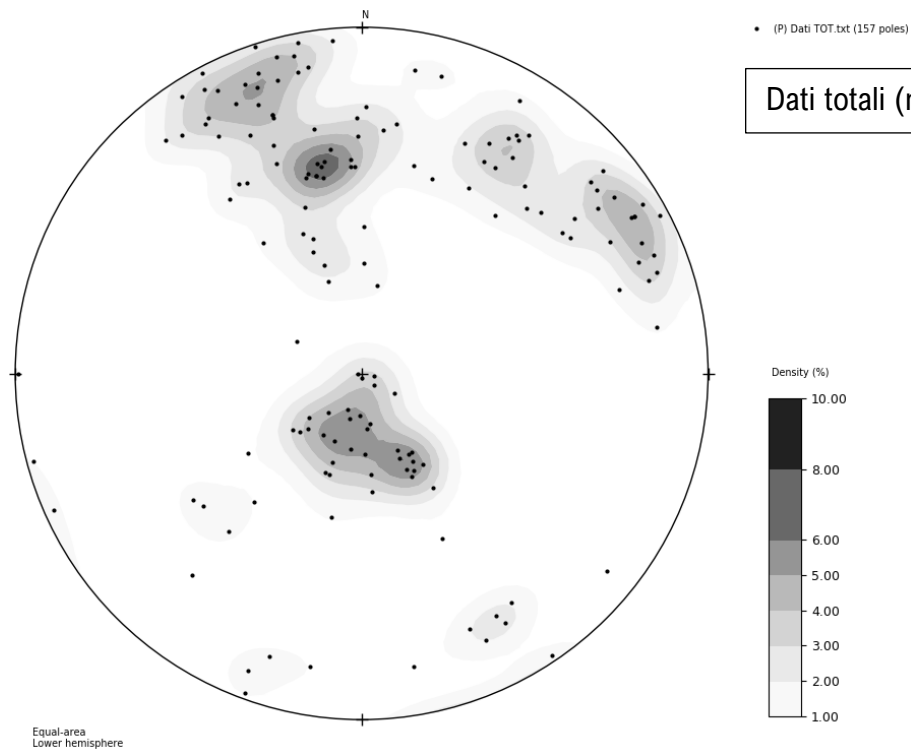
La proiezione dei poli dei piani e i diagrammi di isofrequenza evidenziano una parziale dispersione dei dati, soprattutto per piani che immergono verso SE e SW; risultano comunque evidenti alcuni massimi principali riferibili ai sistemi la cui giacitura media è indicata di seguito nella tabella e nelle proiezioni stereografiche.

SISTEMA	Imm.°/Incl.°
Ks	333/24
Ks1	15/13
K1	167/50
K1a	159/76
K1b	332/71
K2	240/80
K2a	213/65
K2b	20/80

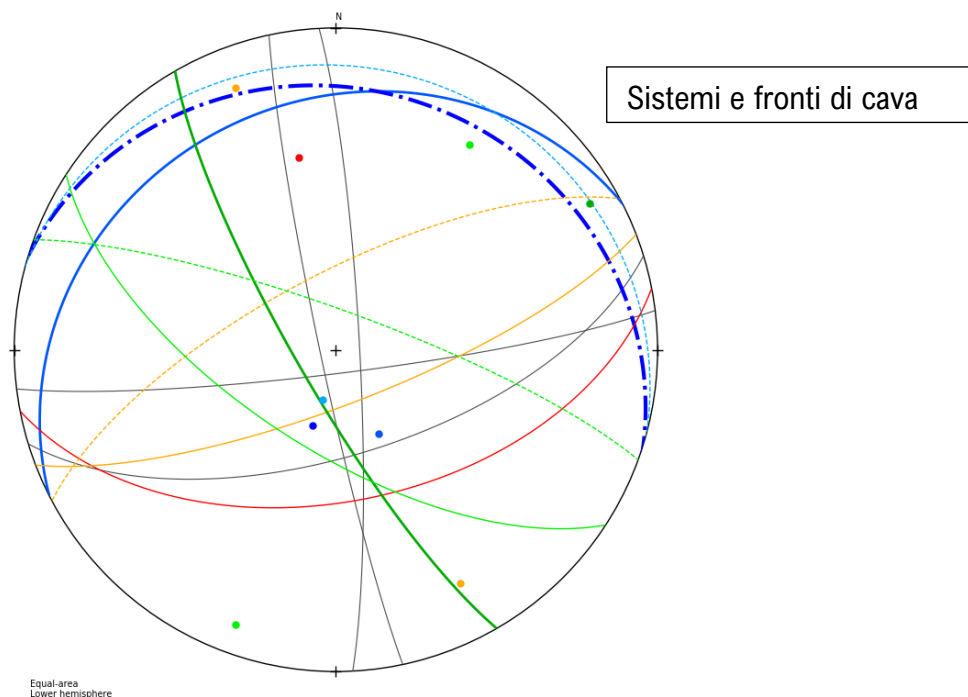
Piani principali

Complessivamente, le discontinuità più importanti (rappresentate nella carta geologico-strutturale) sono: le faglie e alle fratture che immergono verso SSE-SE (K1), a franapoggio rispetto al versante e al fronte principale (N1, Fig. 5.1.1); le faglie e le fratture del sistema K2, osservabili soprattutto nel fronte “N2” (Fig. 5.1.1) e in misura minore nel settore soprastante

Nella proiezione stereografica che segue sono evidenziati i sistemi principali rispetto ai fronti di coltivazione (Fig. 5.1.1) con giaciture medie stimate dalla nuvola densa dei dati fotogrammetrici.

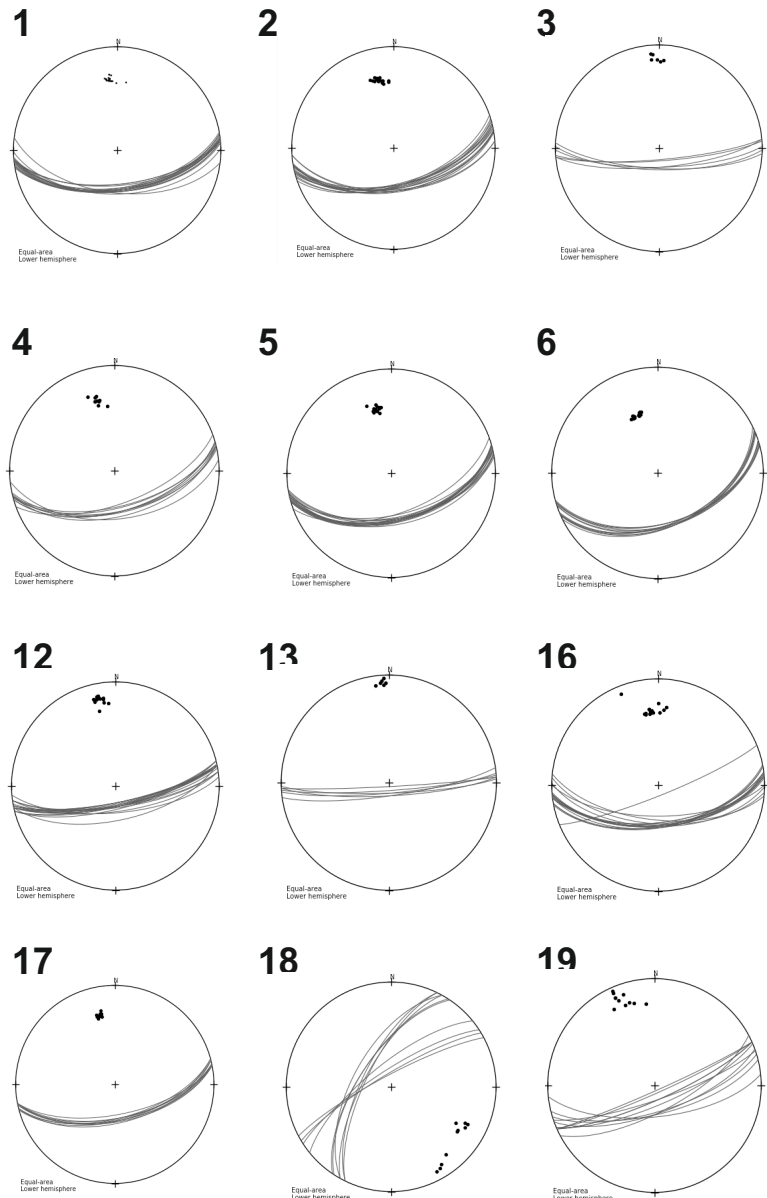
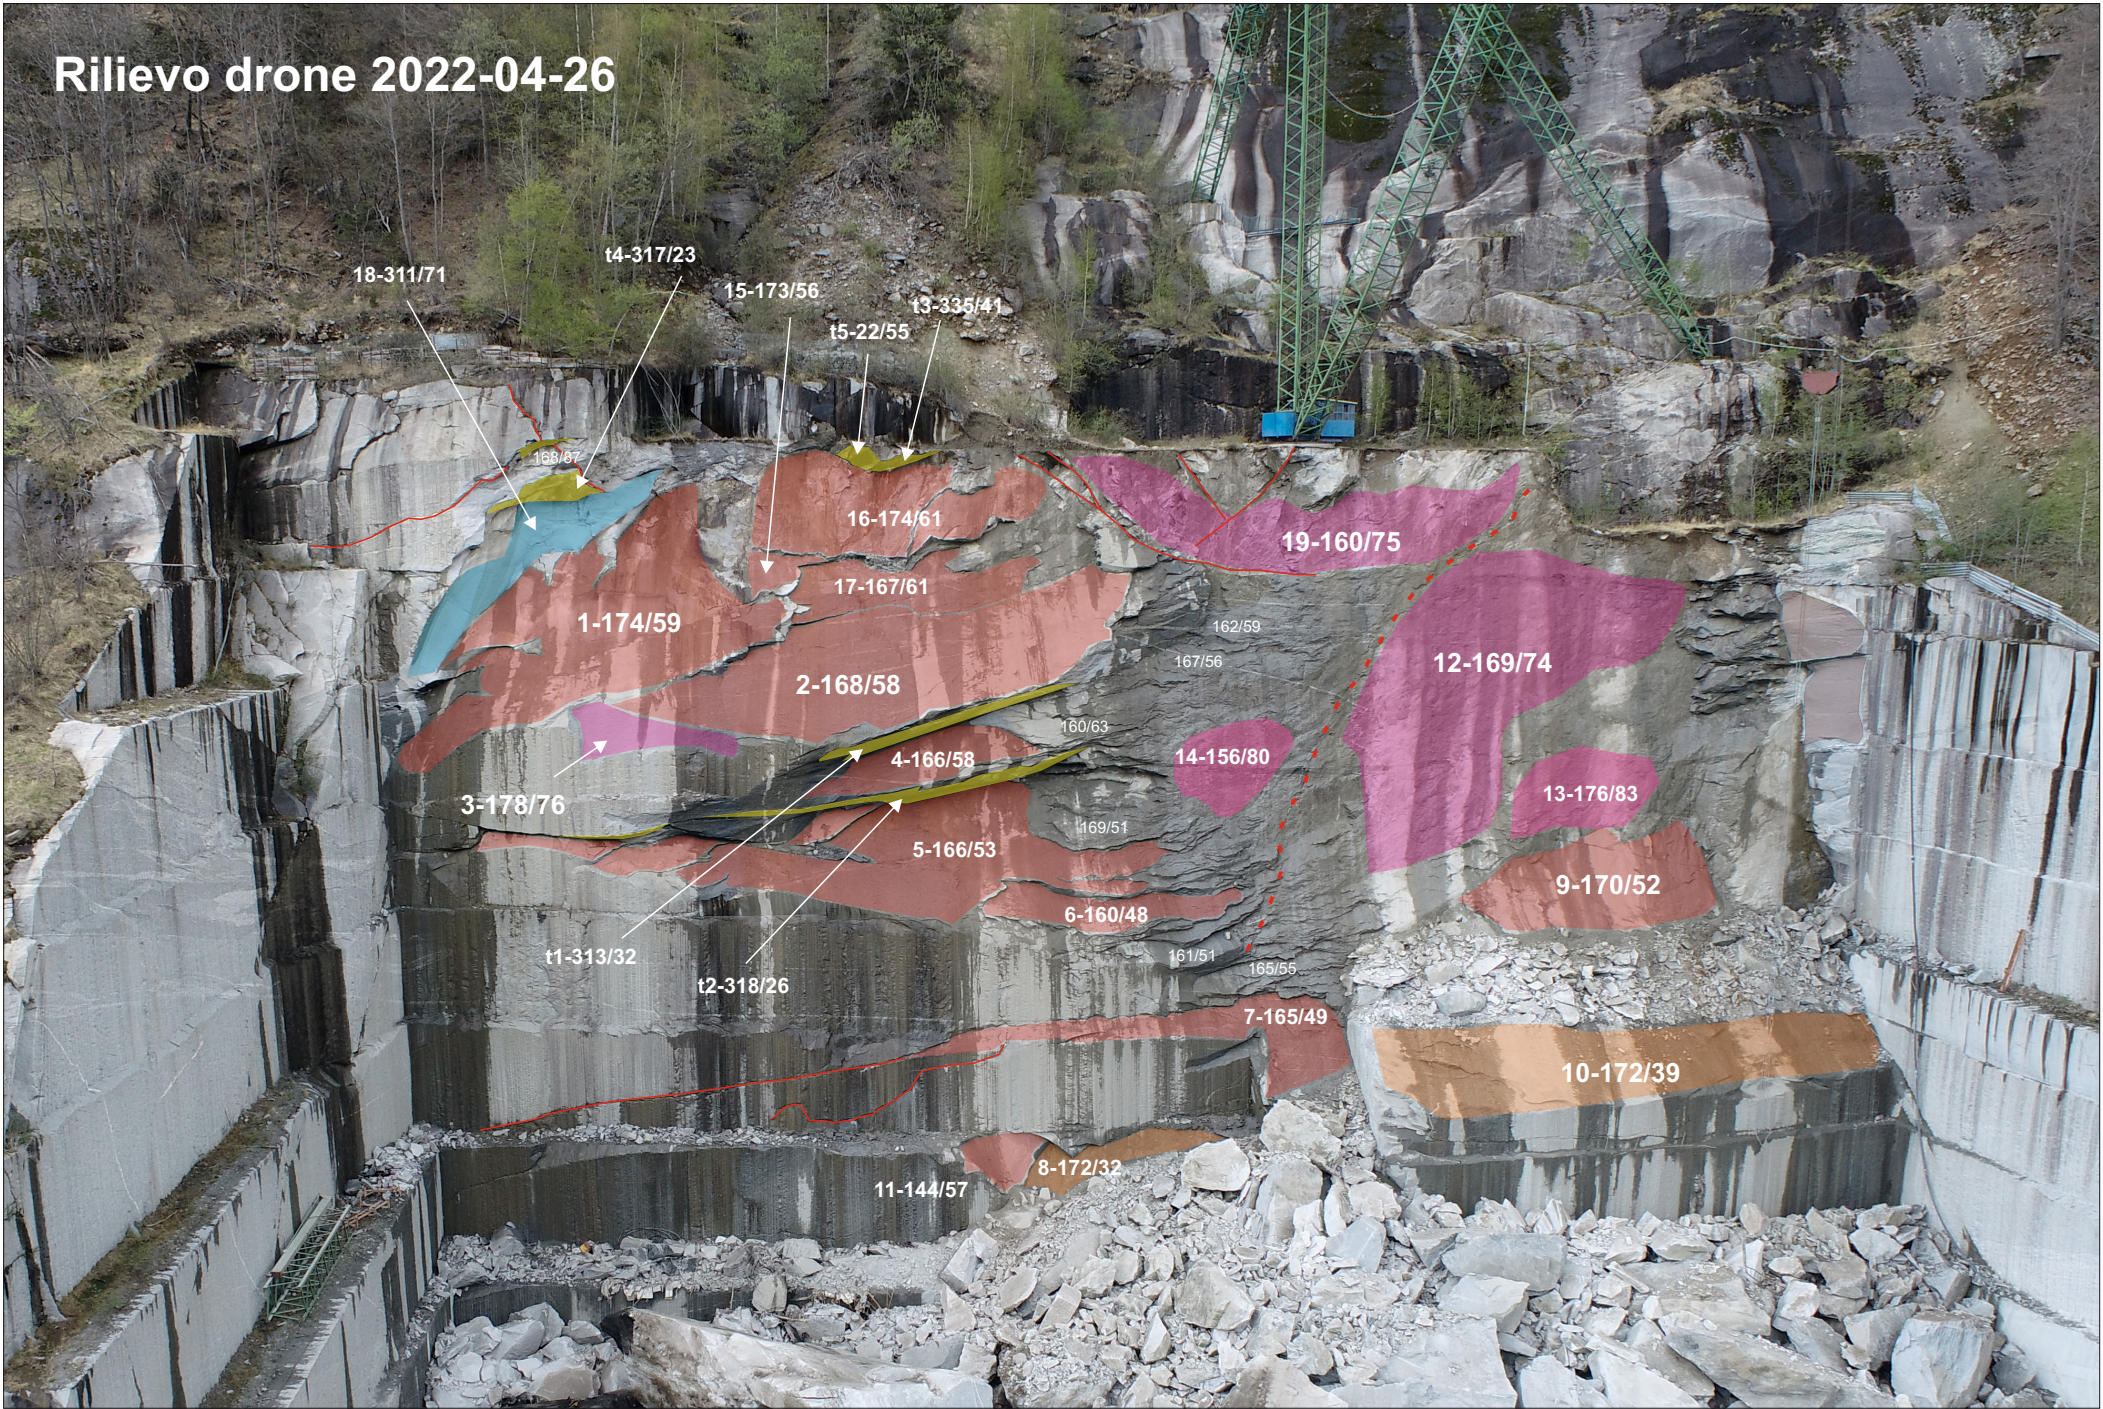
Tutti i dati

NB:
i dati dei piani sono stati acquisiti mediante interpolazione sulla nuvola di punti fotogrammetrica elaborata dalle immagini del drone.
