REGIONE PIEMONTE  
PROVINCIA del Verbano Cusio Ossola  
COMUNE di FORMAZZA  
Cava di "serizzo formazza"  
BORT SOPRA FOPPIANO

Piano di coltivazione autorizzato con  
Determinazione N. 1279 del 02/12/2019  
PROROGA Determinazione N. 77 del 03/12/2014  
Evento di dissesto della parete Nord del fronte di cava  
Adempimento: verbale di sopralluogo del 03/05/2022  
Regione Piemonte - Settore Polizia Mineraria, cave e miniere

Sezioni parete Nord fronte di cava ante e post evento  
Confronto profili rilievi 04.02.2022 - 26.04.2022)

TAVOLA 04\_Agg/2022

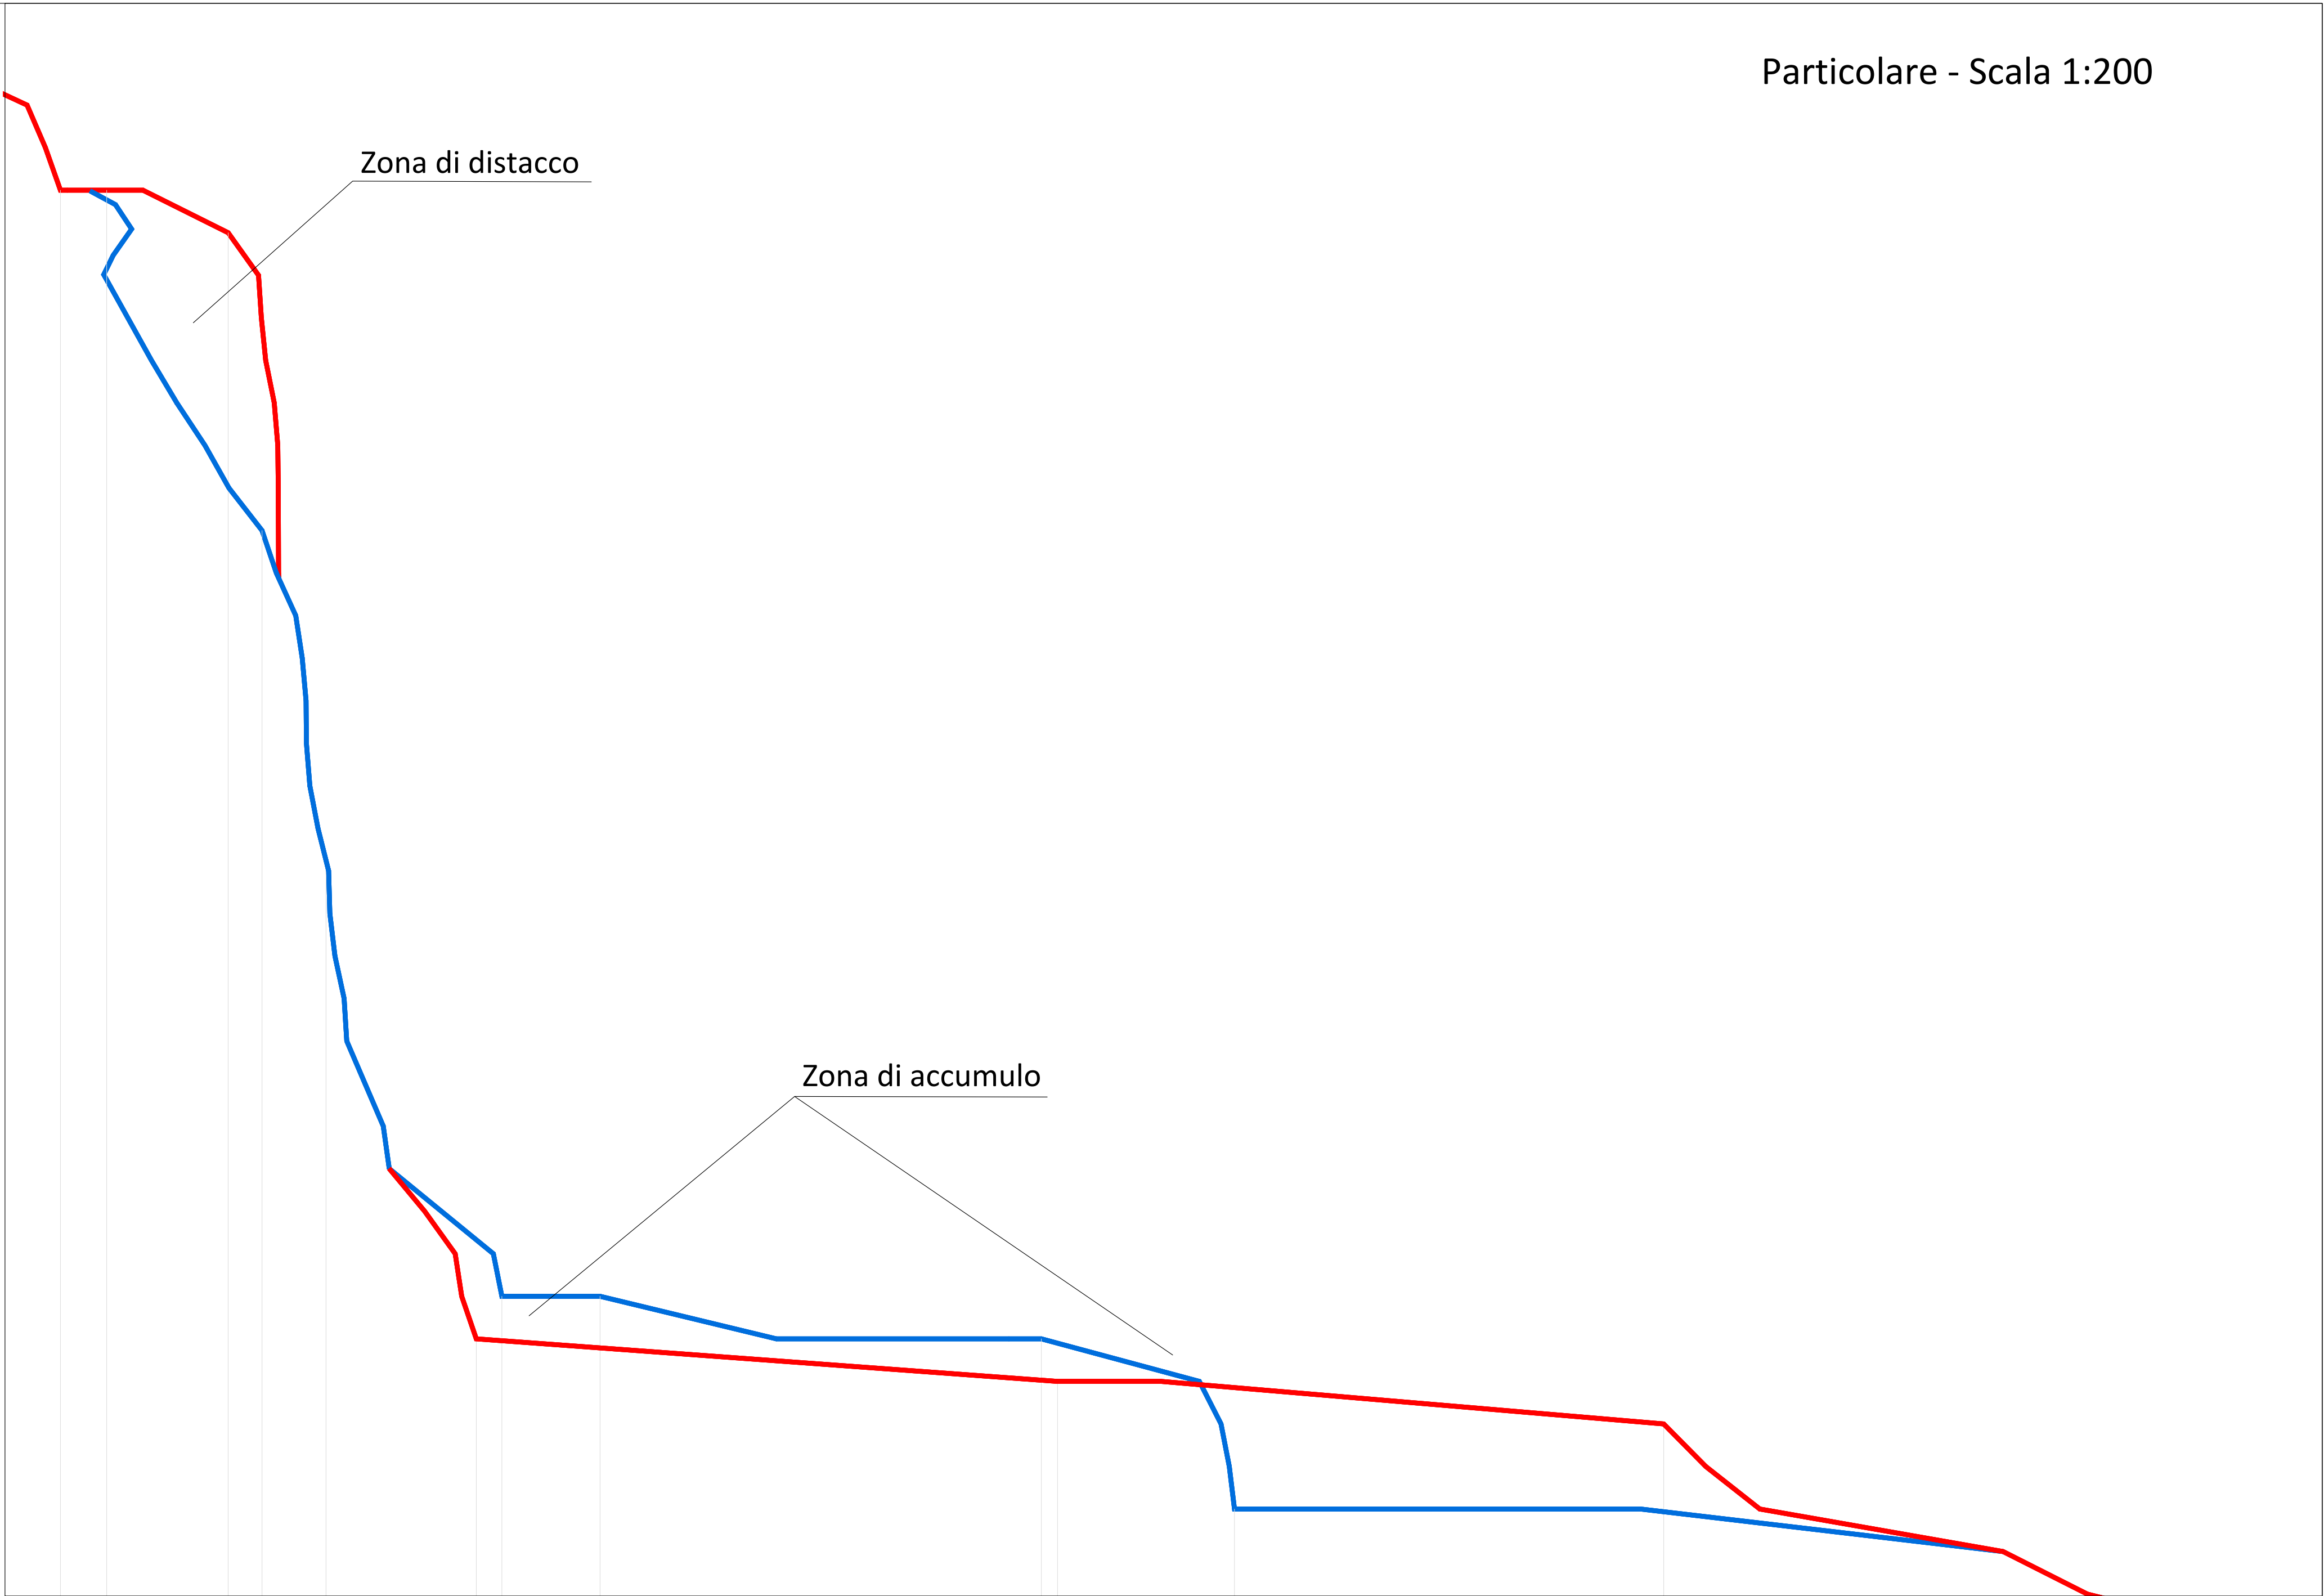
## SEZIONE B

- Profilo parete Nord post evento di dissesto  
(aggiornamento topografico 26.04.2022)
- Profilo parete Nord precedente  
(aggiornamento topografico 04.01.2022)

Quota	Stato attuale	0.00	1150	20.15	1136	34.48	1122	42.37	1120	46.96	1090.5	54.03	1068	81.36	1066	109.86	1064	137.74	1054	165.17	1034	185.74	1020	204.51	994	228.5	996	253.34	992	280.33	992
Distanza	Stato attuale																														
Quota	Prof. distacco					36.65	1122	43.96	1106	55.23	1070	59.85	1070	80.6	1068	89.68	1060														
Distanza	Prof. distacco

Particolare - Scala 1:200
