REGIONE PIEMONTE
PROVINCIA del Verbano Cusio Ossola
COMUNE di FORMAZZA
Cava di "serizzo formazza"
BORT SOPRA FOPPIANO

Evento di dissesto della parete Nord del fronte di cava
Adempimento: verbale di sopralluogo del 03/05/2022
Regione Piemonte - Settore Polizia Mineraria, cave e miniere

Sezioni parete Nord fronte di cava ante e post evento
Confronto profili rilievi 04.02.2022 - 26.04.2022)

TAVOLA 06_Agg/2022 SCALA 1: 500

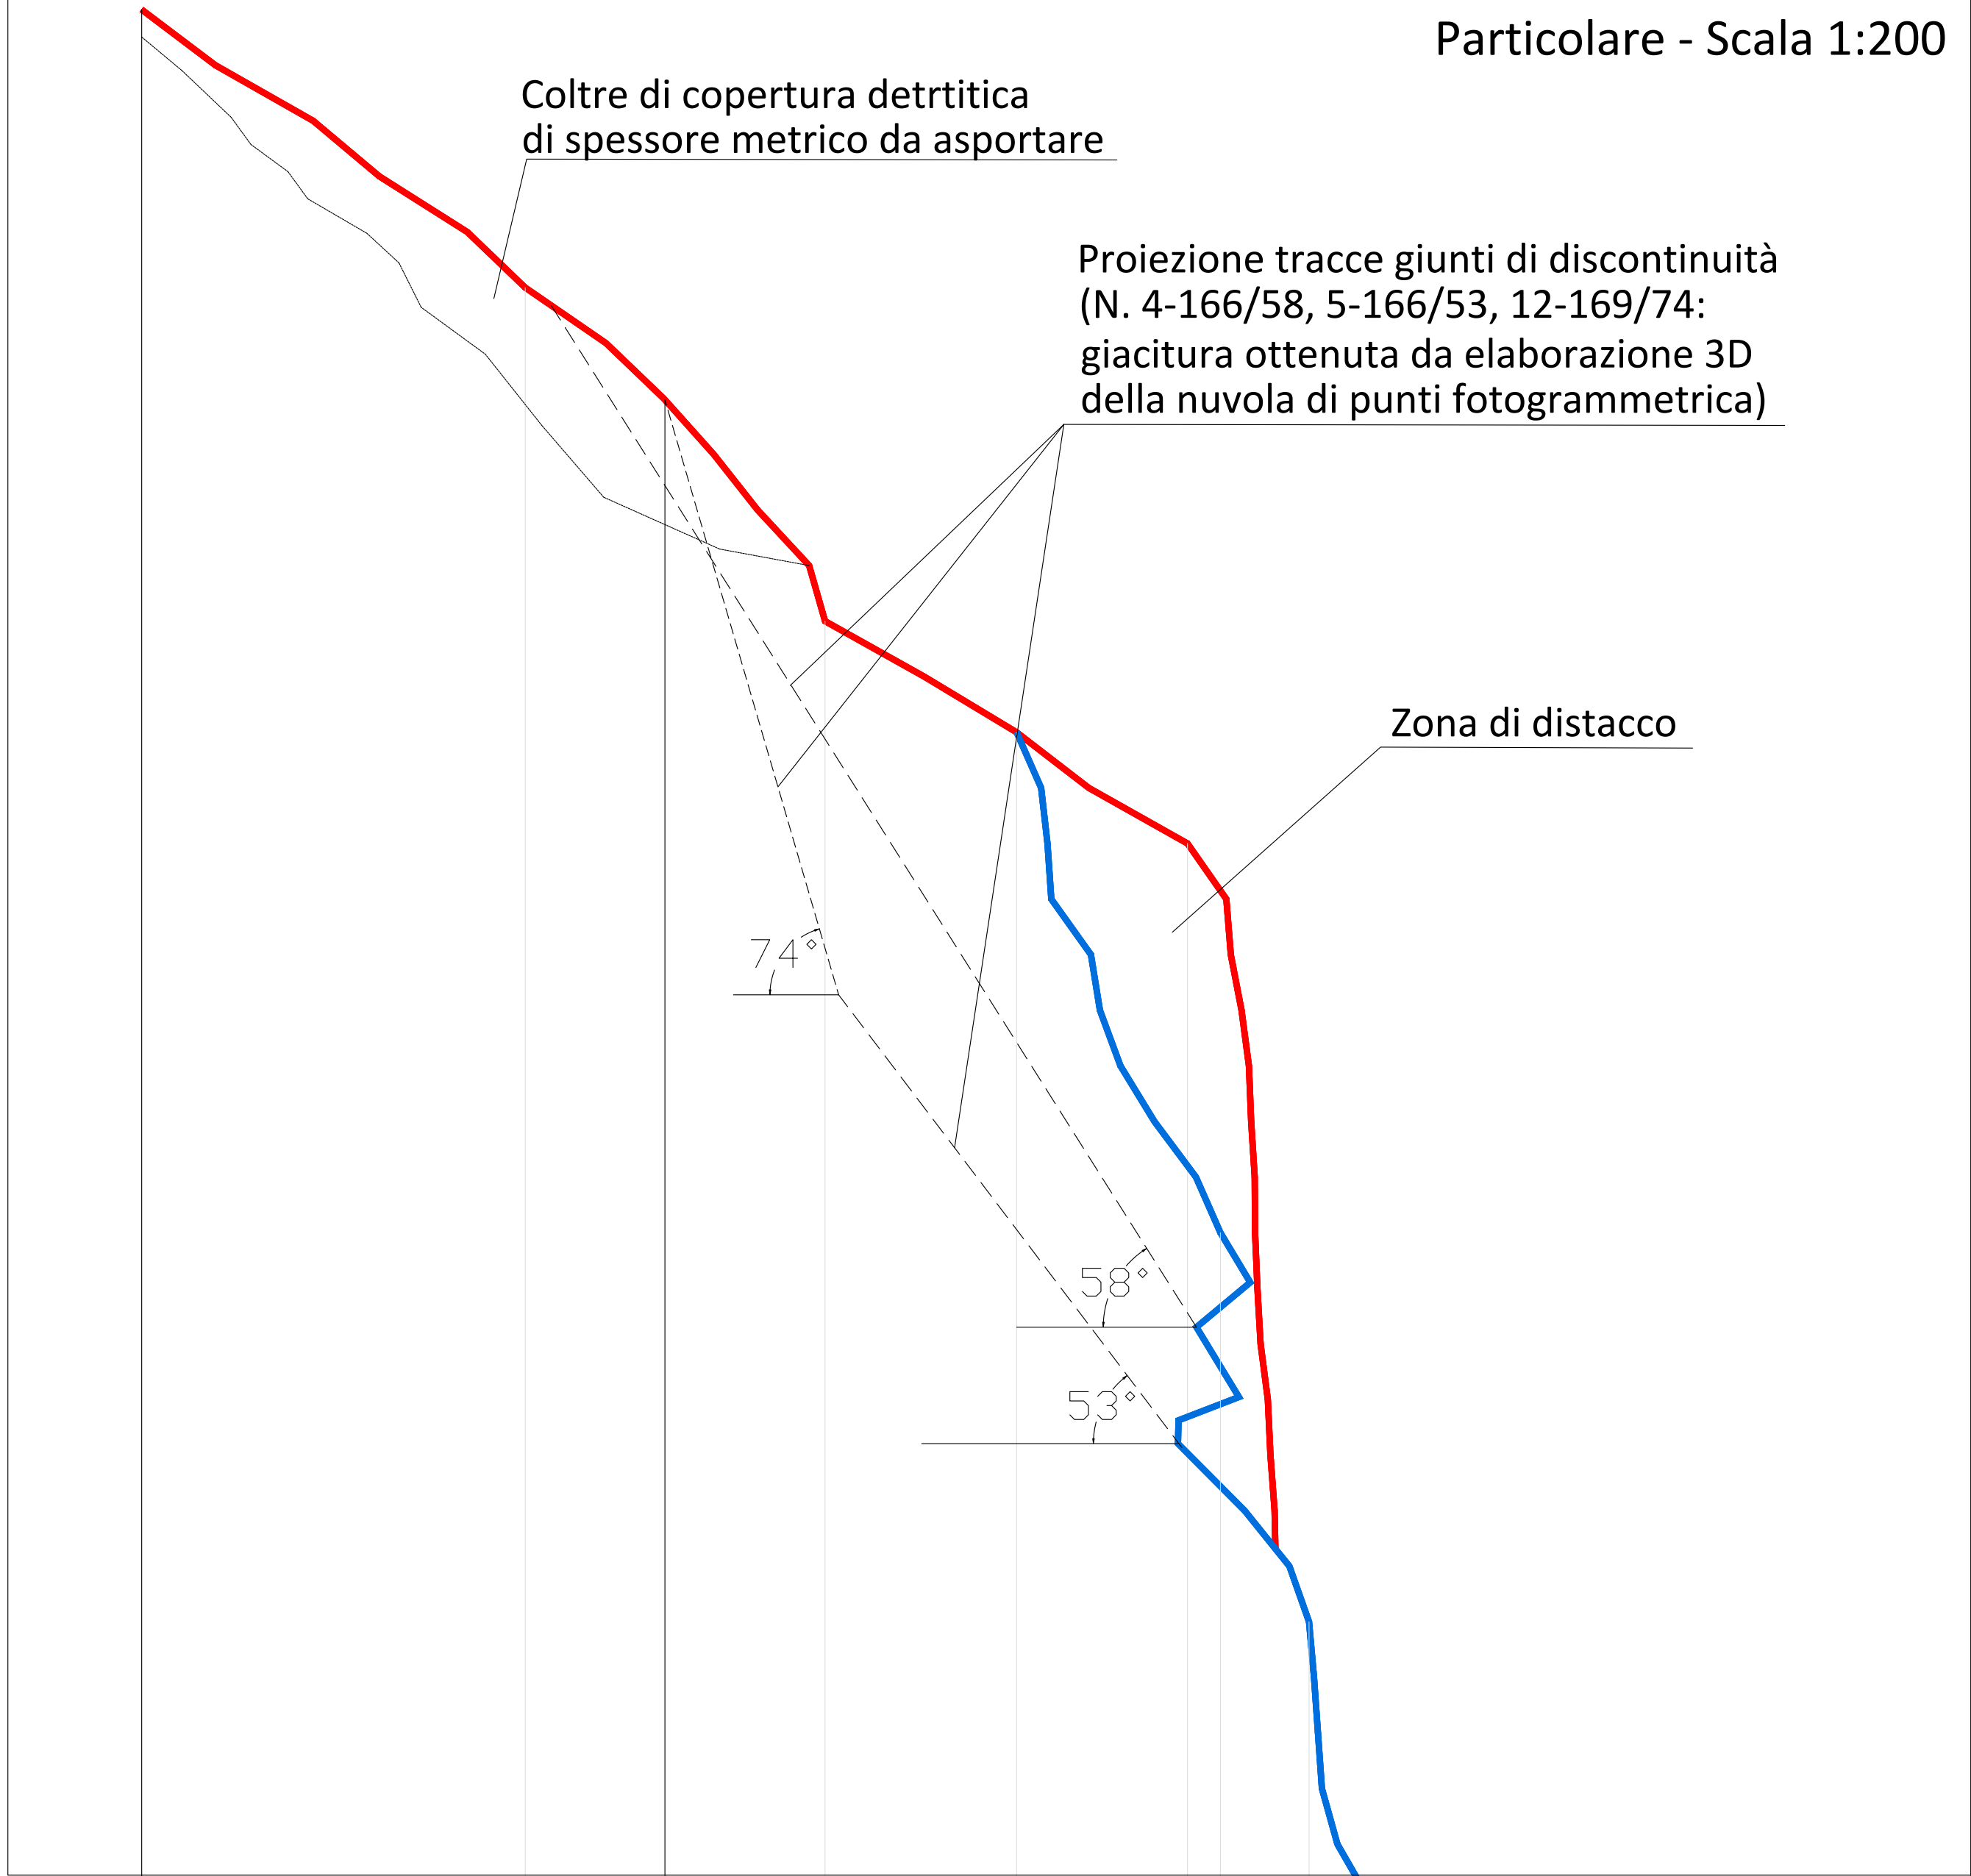
SEZIONE D

Profilo parete Nord post evento di dissesto
(aggiornamento topografico 26.04.2022)

Profilo parete Nord precedente
(aggiornamento topografico 04.01.2022)

Particolare - Scala 1:200
