Cava di "serizzo formazza"

Evento di dissesto della parete Nord del fronte di cava  
Adempimento: verbale di sopralluogo del 03/05/2022  
Regione Piemonte - Settore Polizia Mineraria, cave e miniere

Sezioni parete Nord fronte di cava ante e post evento  
Confronto profili rilievi 04.02.2022 - 26.04.2022

TAVOLA 07\_Agg/2022

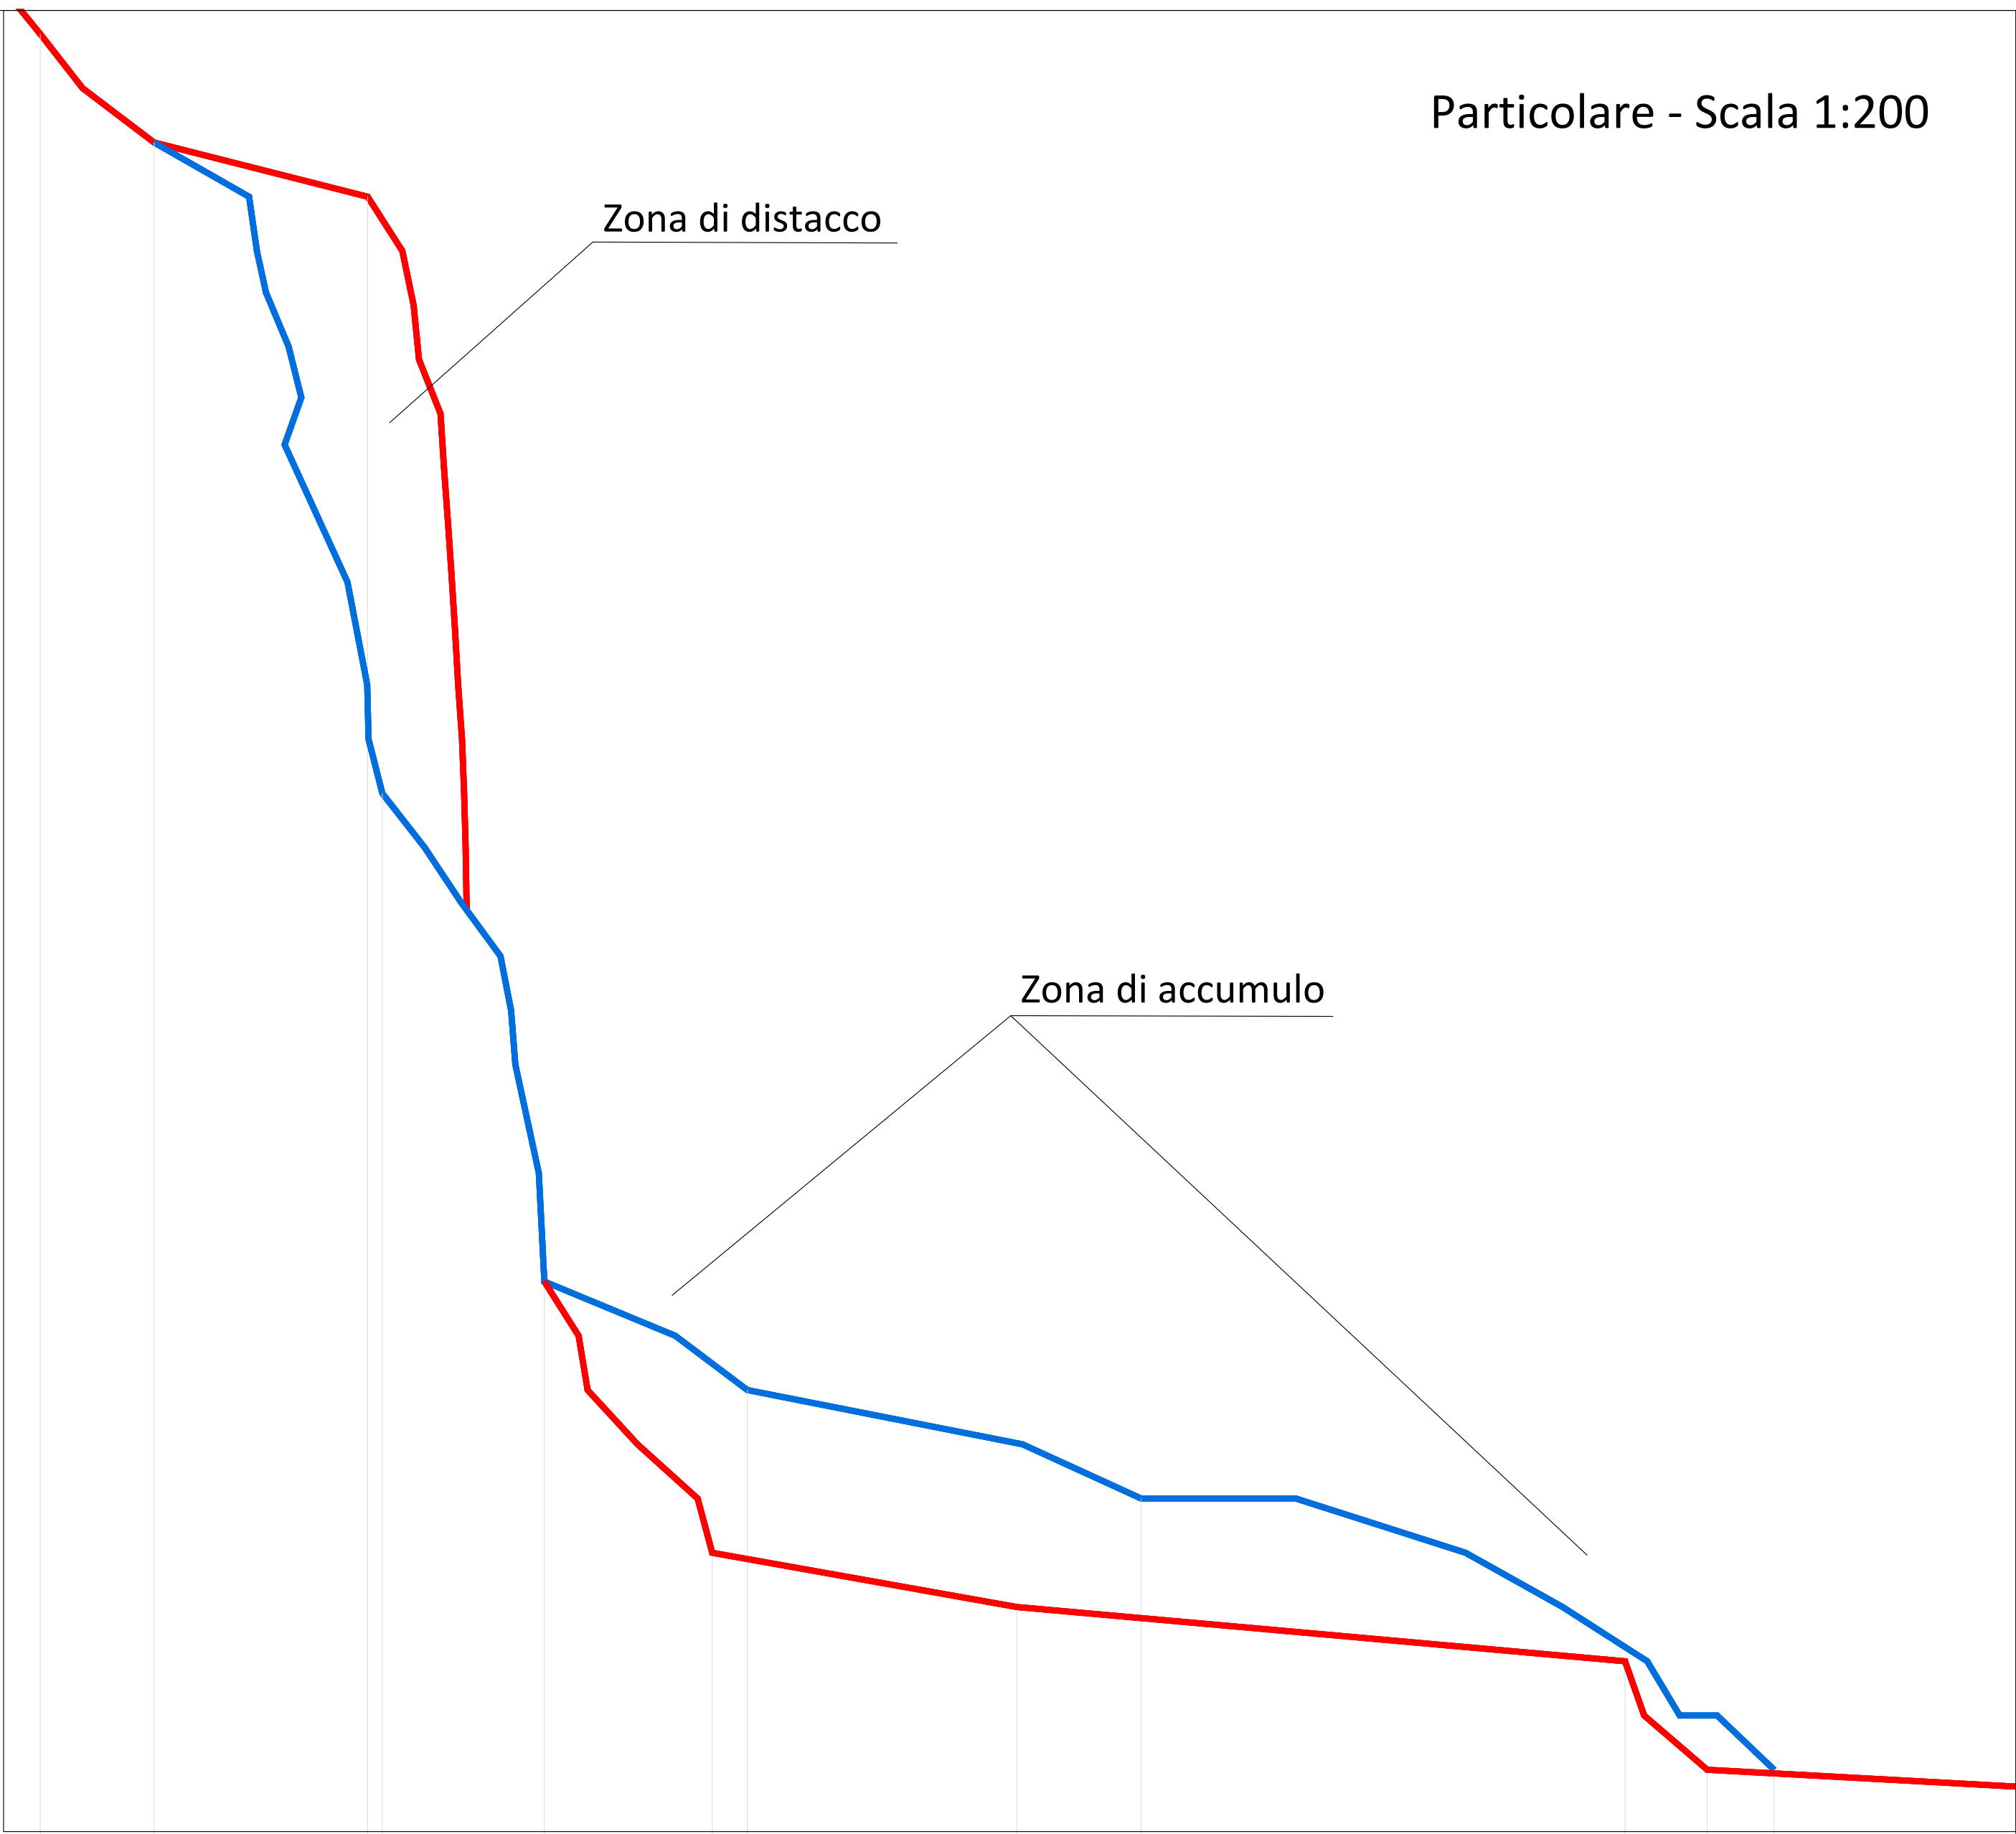
## SEZIONE E

Profilo parete Nord post evento di dissesto  
(aggiornamento topografico 26.04.2022)

Profilo parete Nord precedente  
(aggiornamento topografico 04.01.2022)

Quota	Stato attuale	1150	1136	1124	1118	1068	1066	1064	1060	1058	1056	1036	1032	1006	998	996	990
Distanza	Stato attuale	0.00	18.08	31.02	43.1	55.8	67.04	89.46	92.49	129.15	144.79	165.57	187.53	199.99	219.13	271.2	279.03
Quota	Prof. distacco																
Distanza	Prof. distacco
