**INTEGRAZIONI**  
Verbale prima seduta Conferenza di Servizi del 30/01/2025

Tavola N. 34\_INT Scala 1 : 1000

Maggio 2025

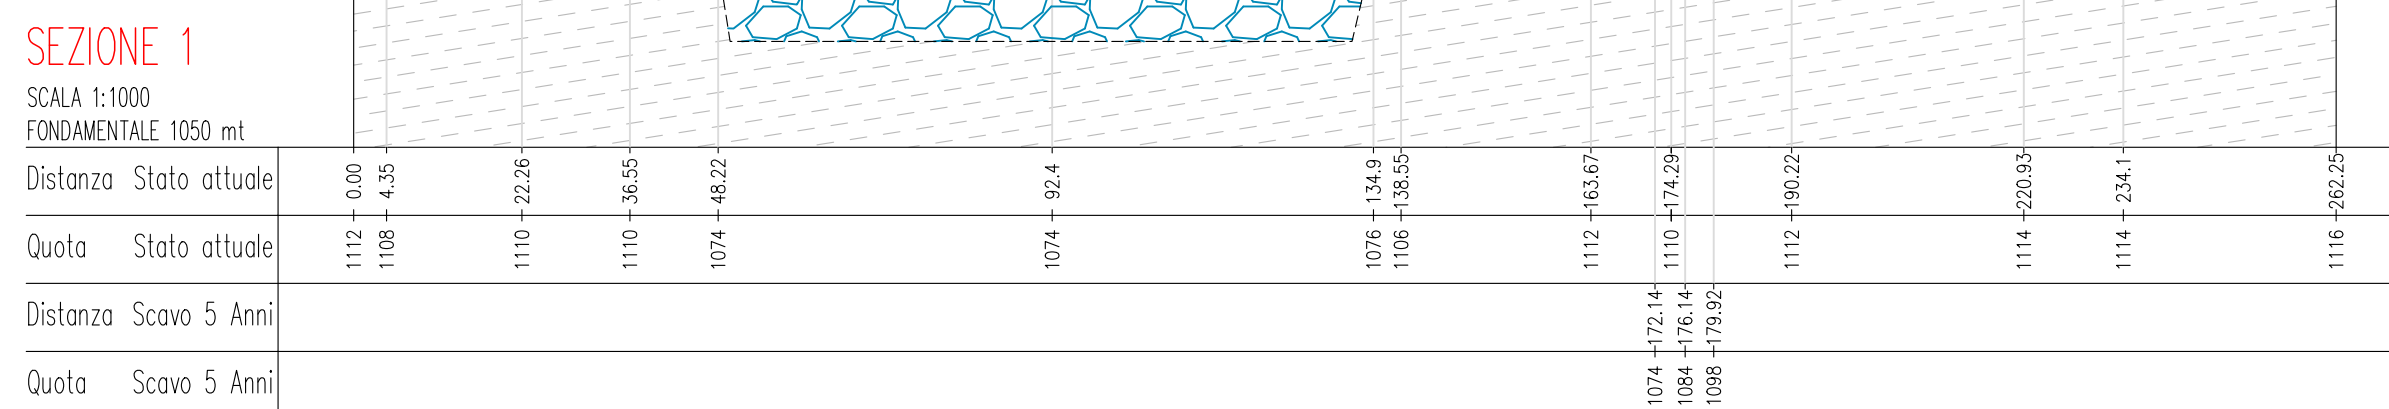
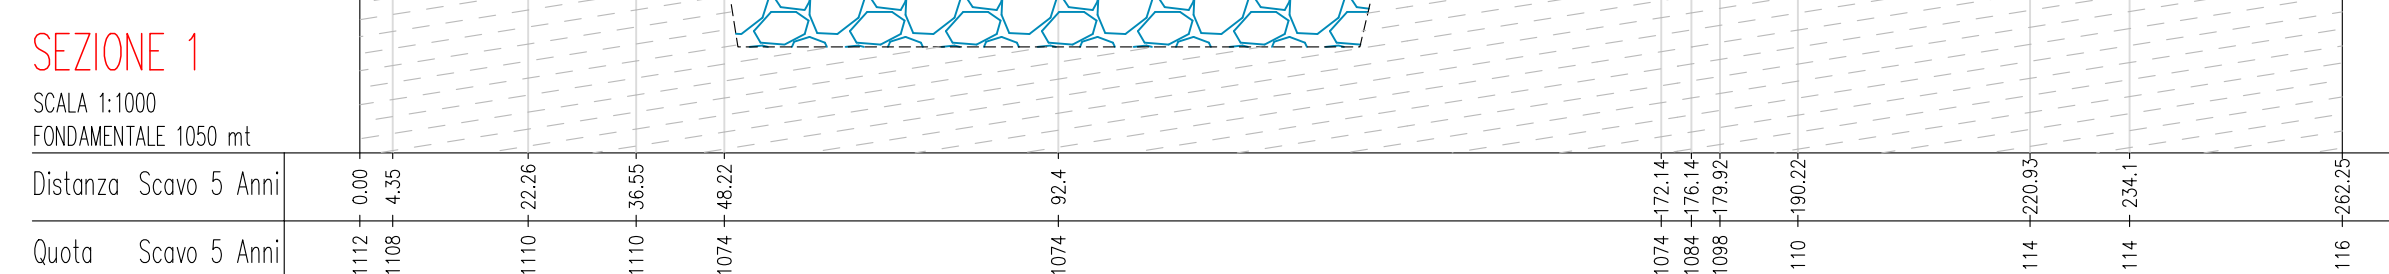
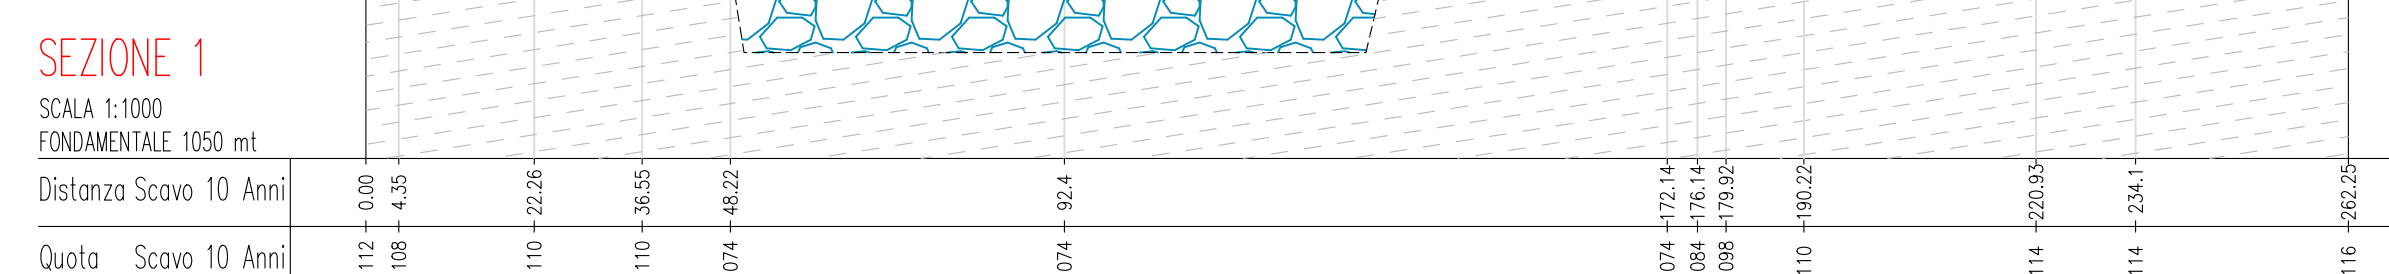
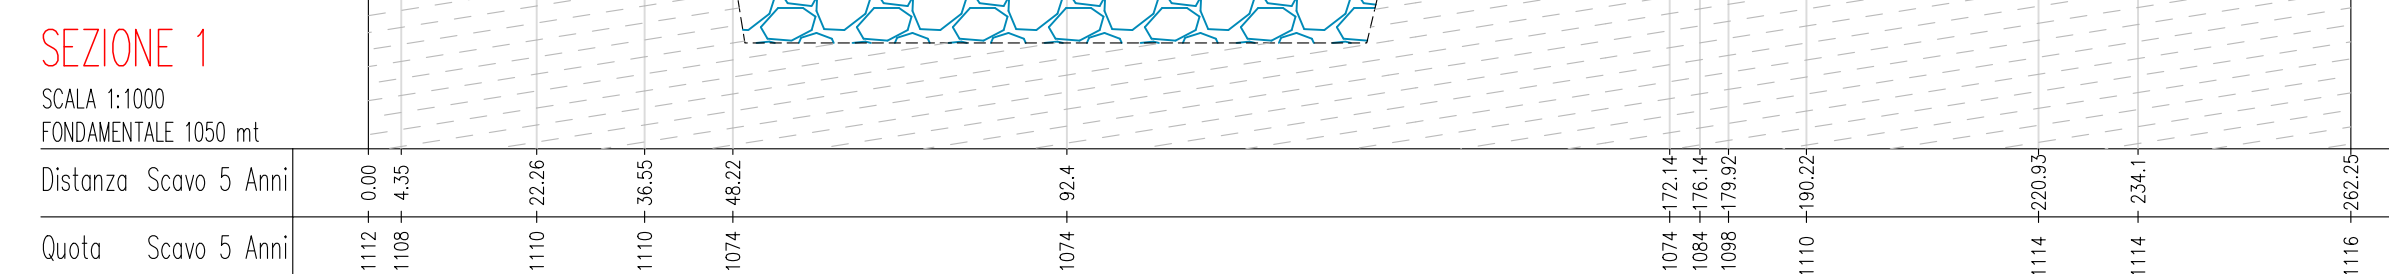
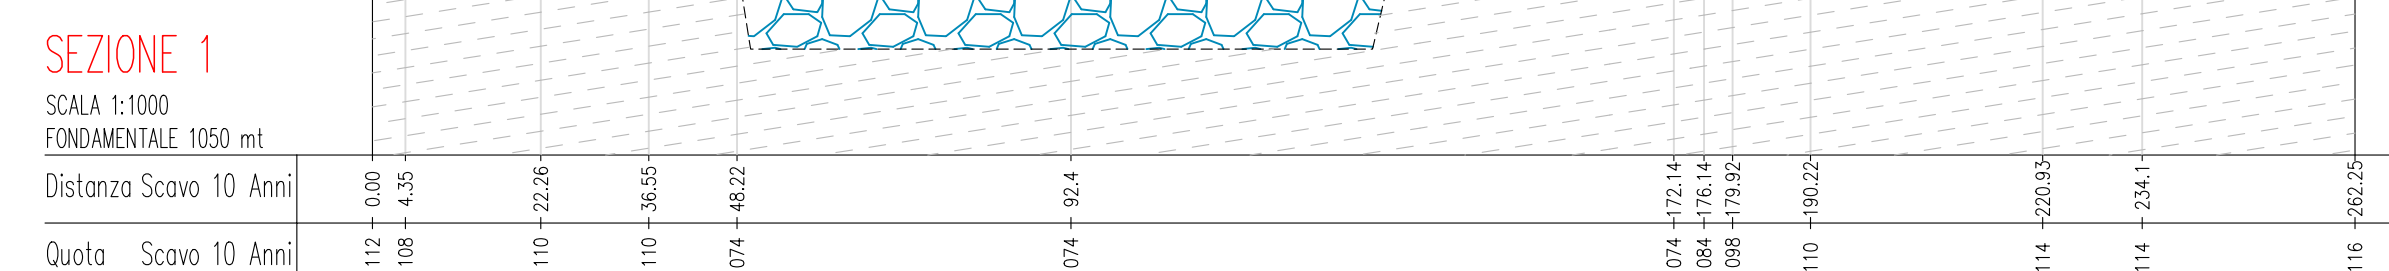
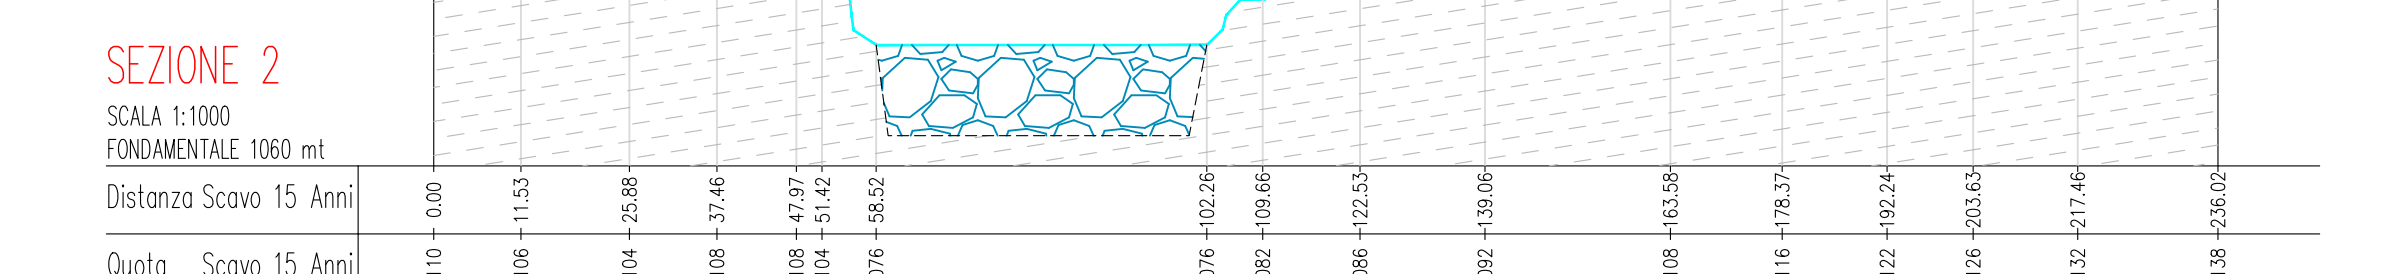
- Profilo stato attuale
- Profilo scavo finale 5 Anni
- Profilo scavo finale 10 Anni
- Profilo scavo finale 15 Anni
- Profilo sistemazione finale 5 Anni
- Profilo sistemazione finale 10 Anni
- Profilo sistemazione finale 15 Anni

FINALE 5 ANNI - Scavo / riempimento

FINALE 10 ANNI - Scavo / riempimento

FINALE 15 ANNI - Scavo / riempimento
